PREFEITURA MUNICIPAL DE BRUMADO  
ESTADO DA BAHIA  
PROGE – Procuradoria Geral

**RELATÓRIO CONCLUSIVO SOBRE DESAFIOS E  
IRREGULARIDADES ENFRENTADOS PELA ATUAL GESTÃO  
DO MUNICÍPIO DE BRUMADO/BA**

BRUMADO/BA  
2025

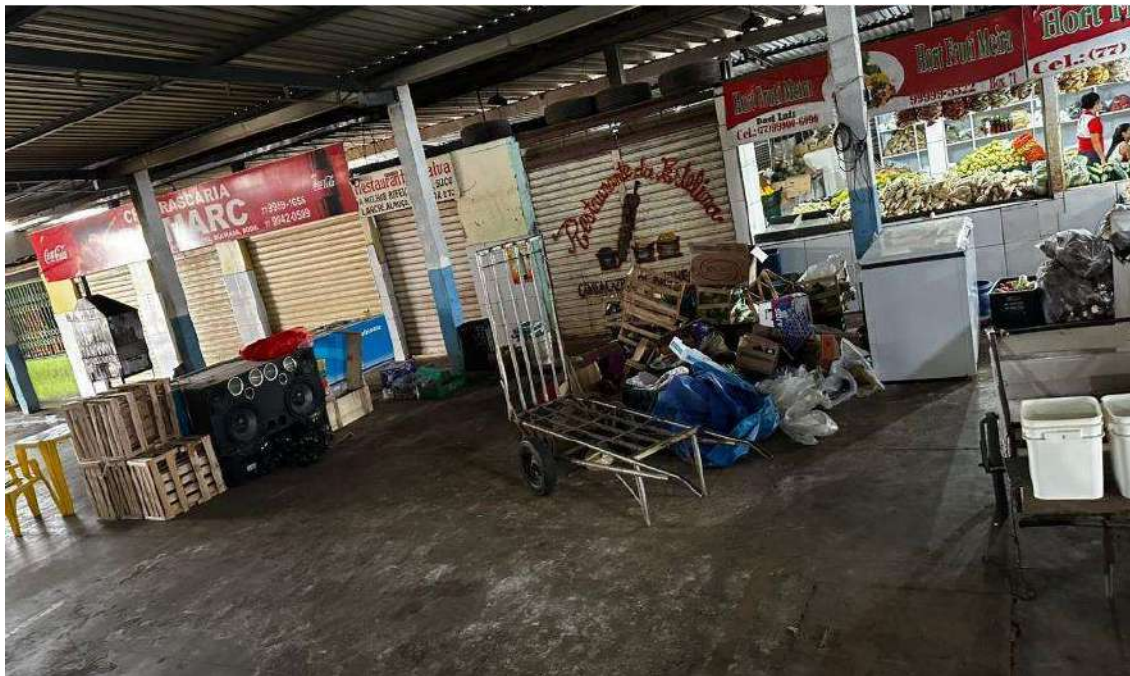
Empilhamento de lixo

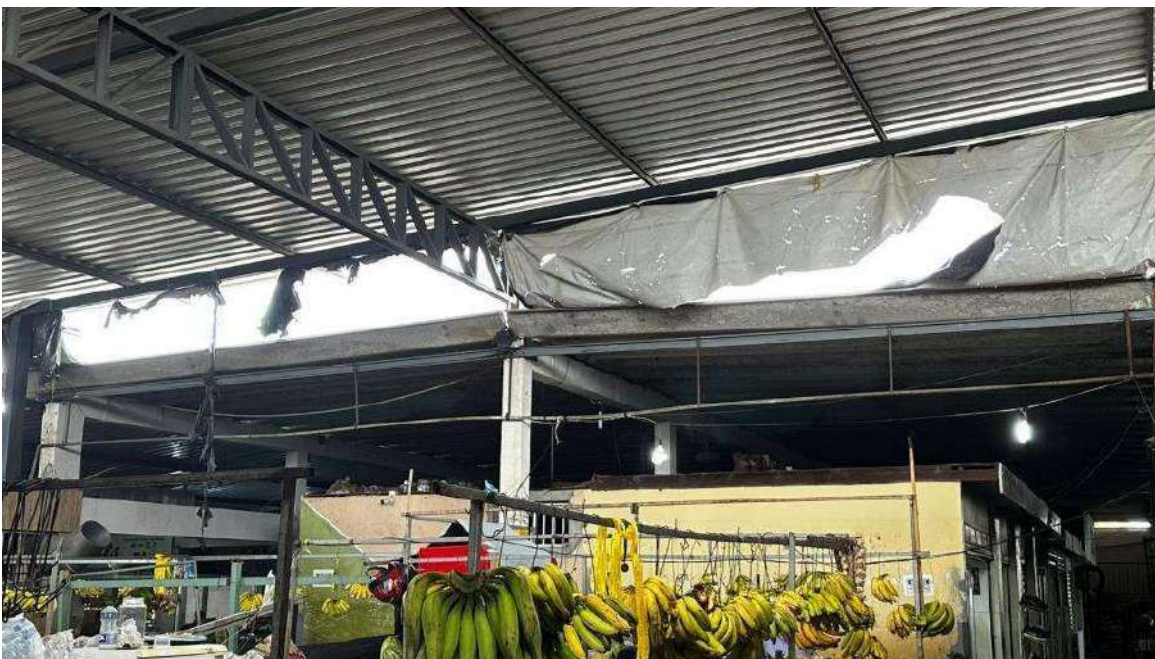
Comprometimento de cobertura de telhado

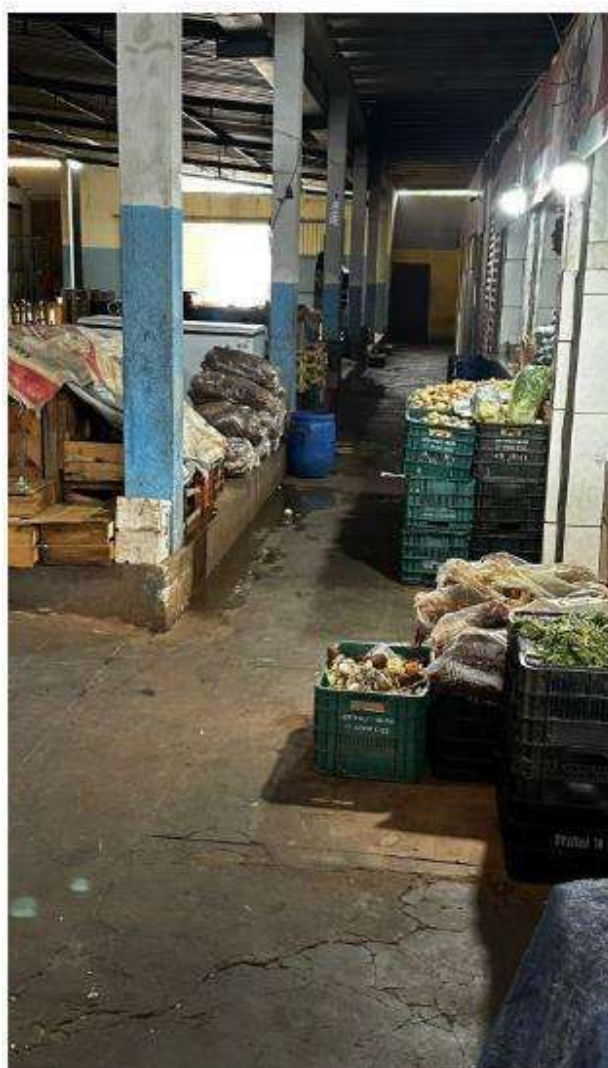
Áreas de circulação comprometidas

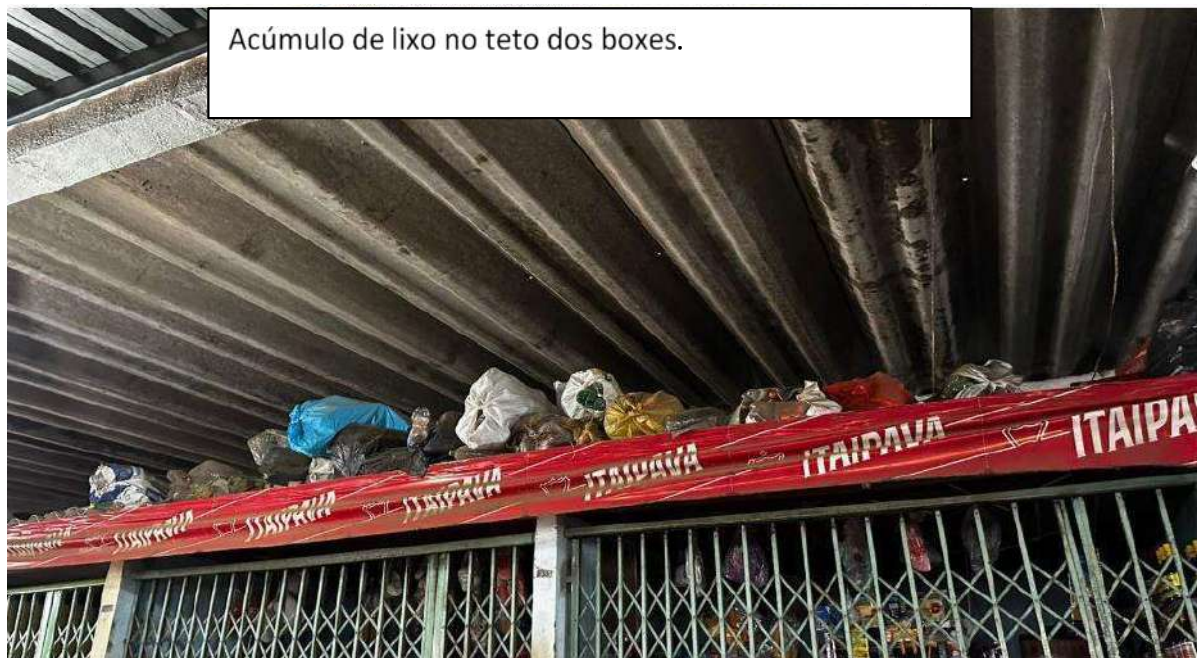
Visível depredação do bem público. Estado de abandono. 08/01/2025

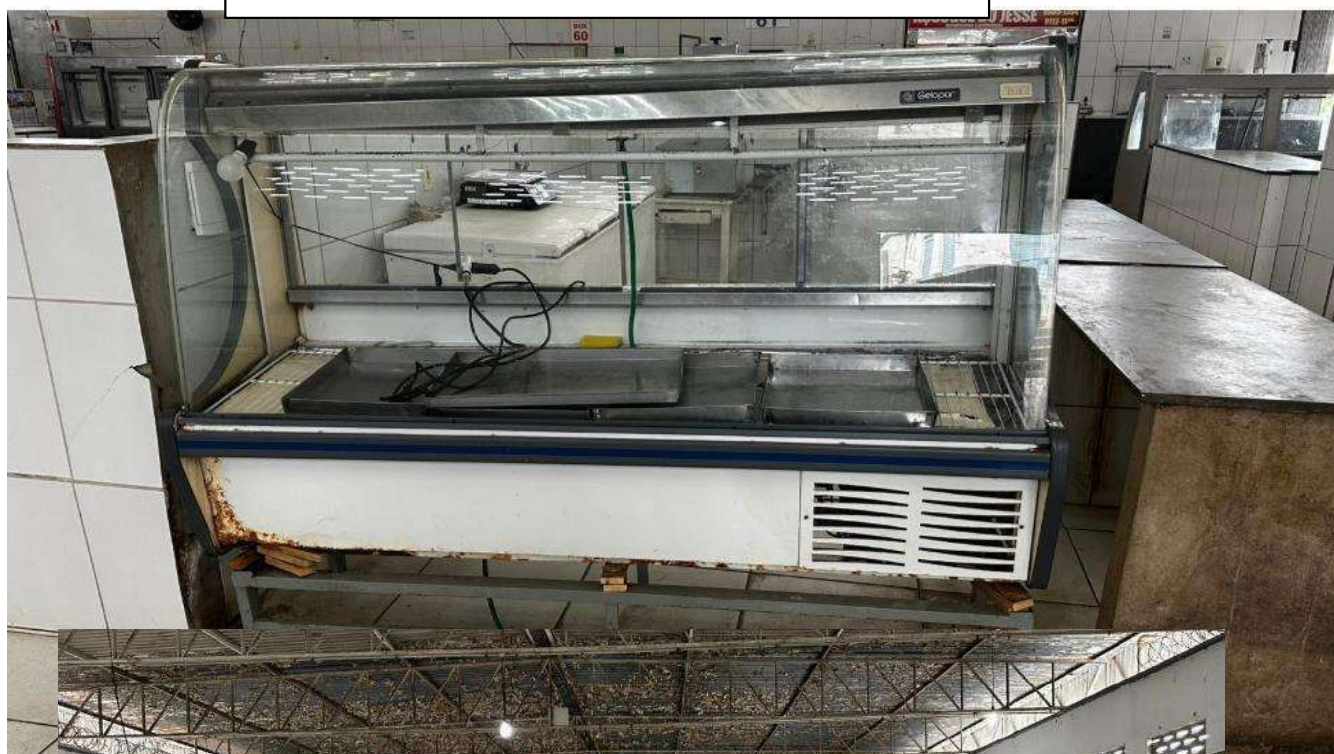
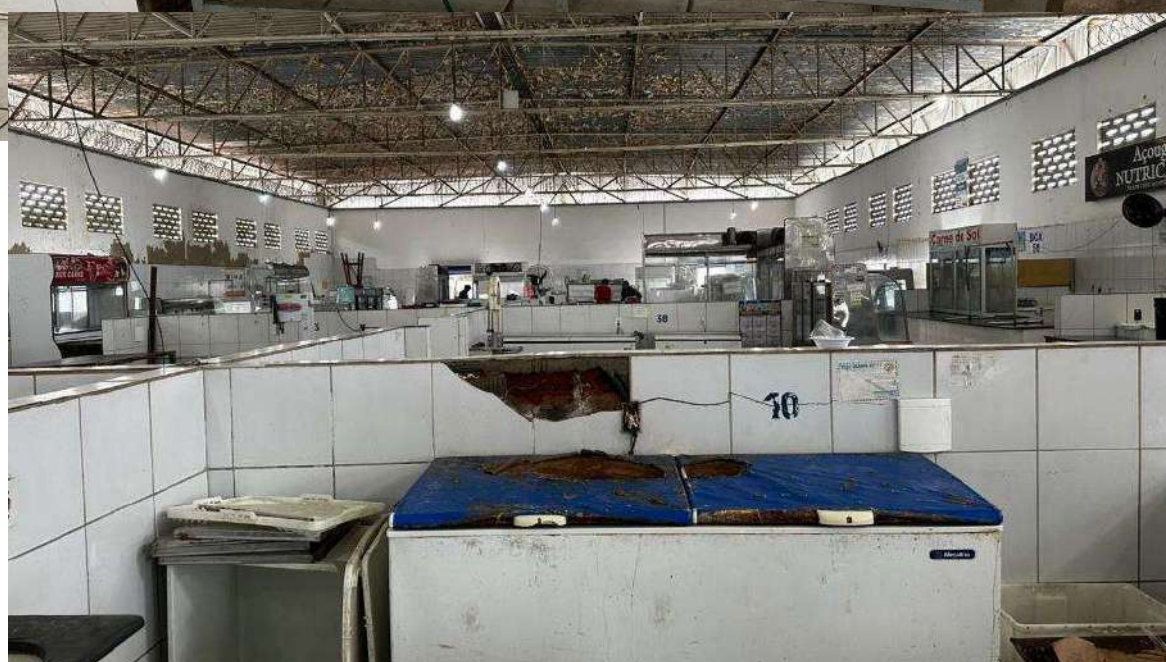
Fios expostos.

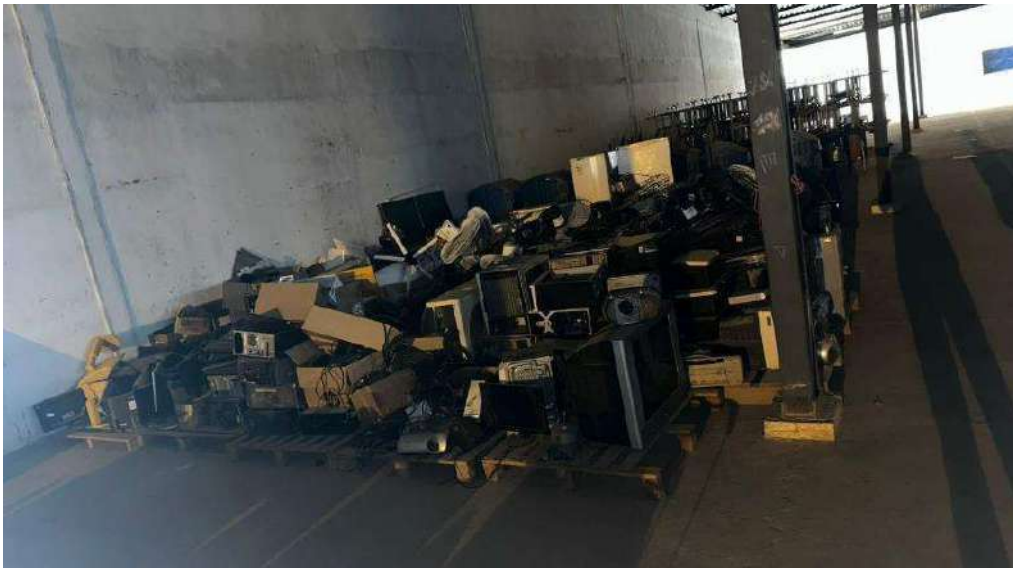
GALPÕES COM  
AMONTADO DE  
INSERVÍVEIS 08/01/2025

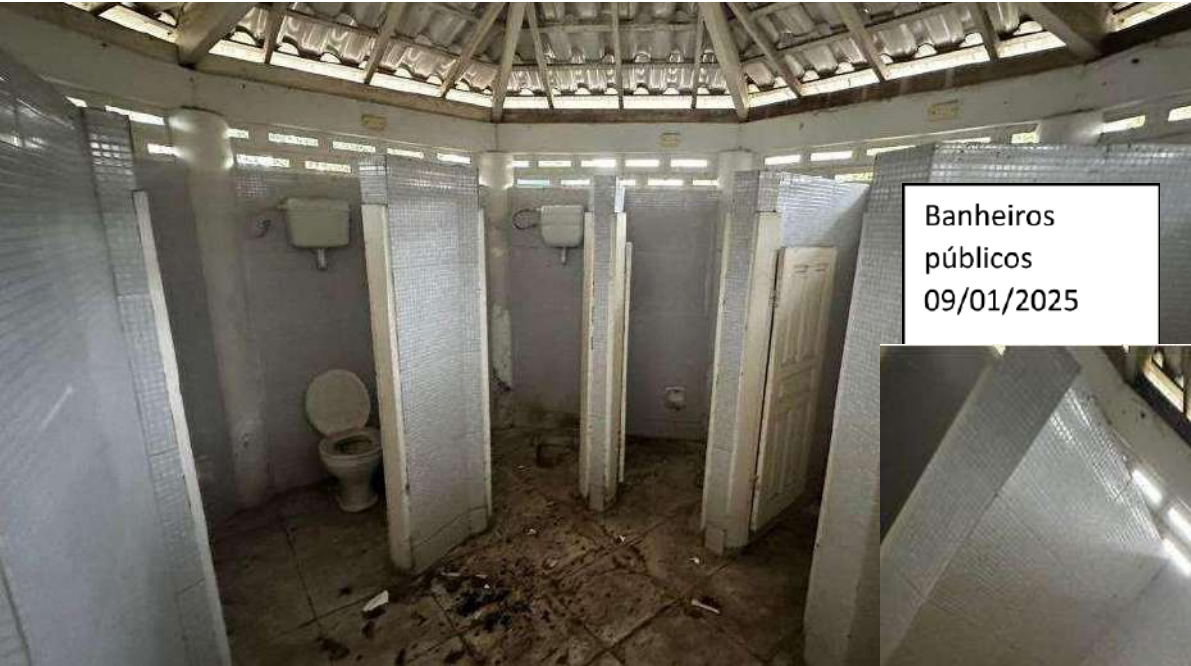
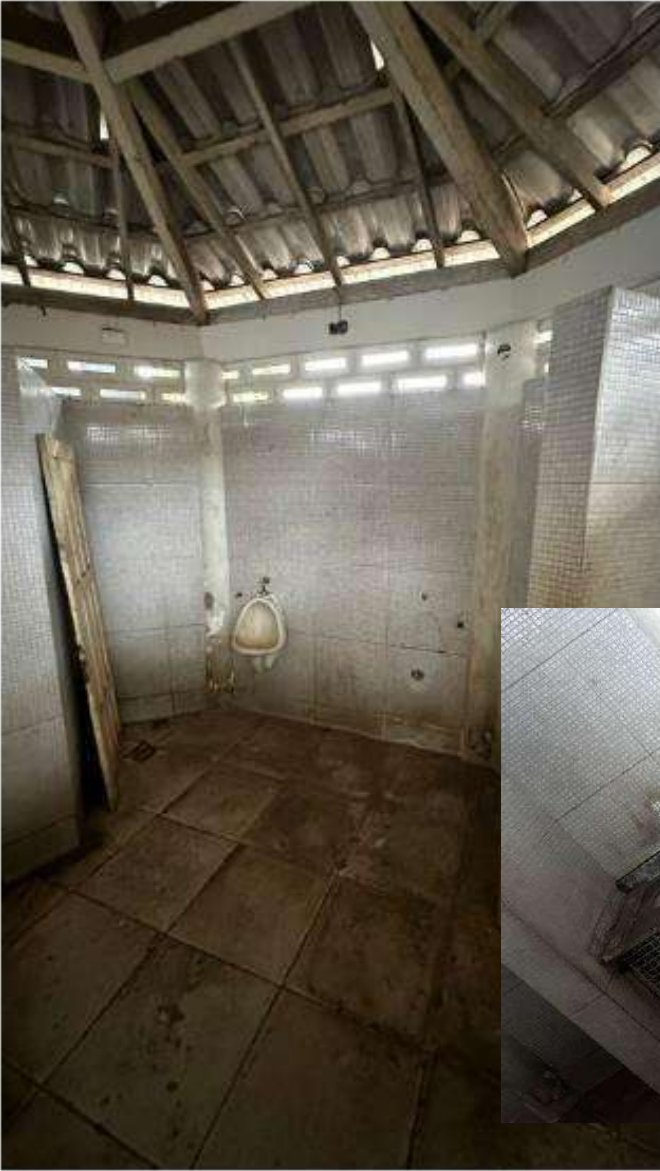
Os banheiros da Praça Coronel Zeca Leite encontram-se em estado de extrema precariedade. Observa-se desgaste estrutural significativo, com infiltrações, rachaduras e instalações sanitárias quebradas ou fora de uso. Além disso, as condições de limpeza e higiene são inadequadas, tornando os sanitários impróprios para utilização da população.

Banheiros  
públicos  
09/01/2025

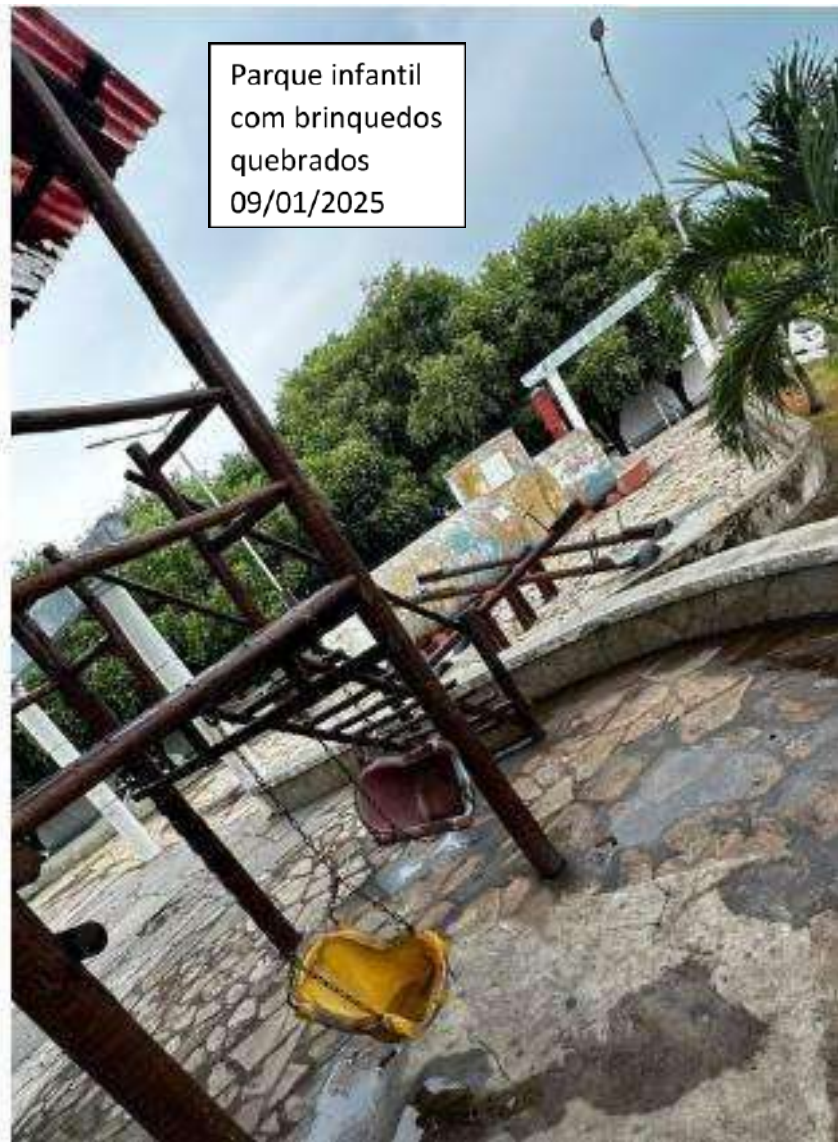
Parque infantil  
com brinquedos  
quebrados  
09/01/2025

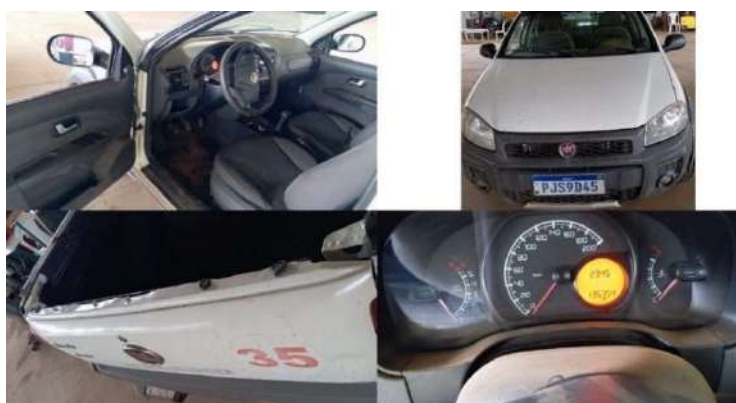
Estado e necessidades: troca de óleo e filtros, de velas e cabos, de correias, do amortecedor dianteiro, das pastilhas de freio, da sapata traseira, além de vazamento na caixa de marcha.

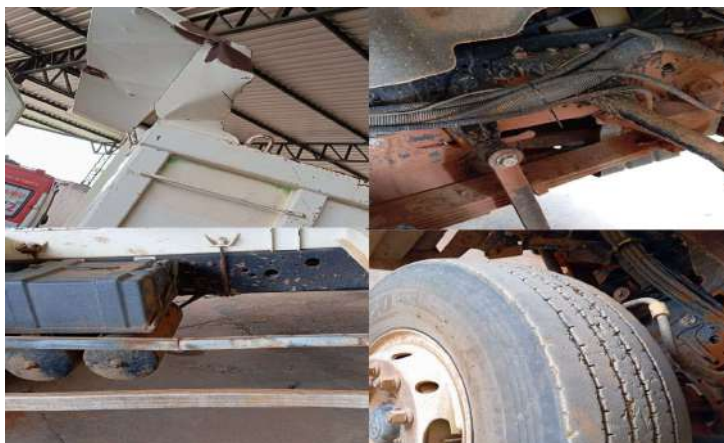
Estado e necessidades: ajuste no fundo e lateral da caçamba, troca de pneus, do paralamas traseiro, do para-brisa, das palhetas, do suporte da placa, das correntes da tampa traseira e das grades da caçamba, além de apresentar vazamentos no motor.

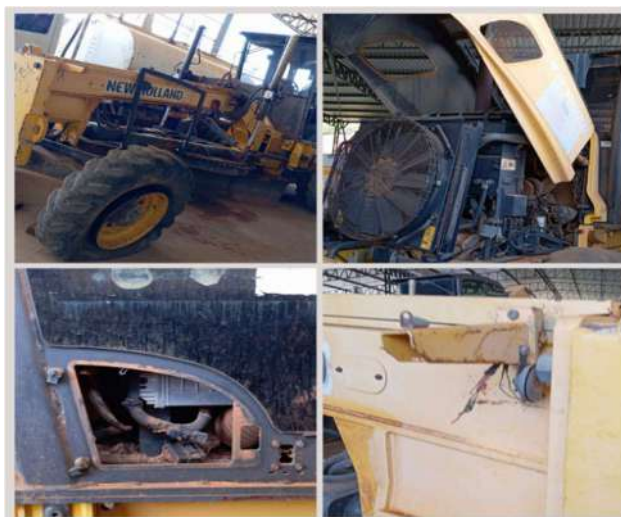
Estado e necessidades: troca de bateria, dos pneus, dos faróis, do vidro da porta, das palhetas e mecanismo, da tampa dos faróis, das maçanetas, da tampa lateral e dos botões do painel, além do motor apresentar vazamento.

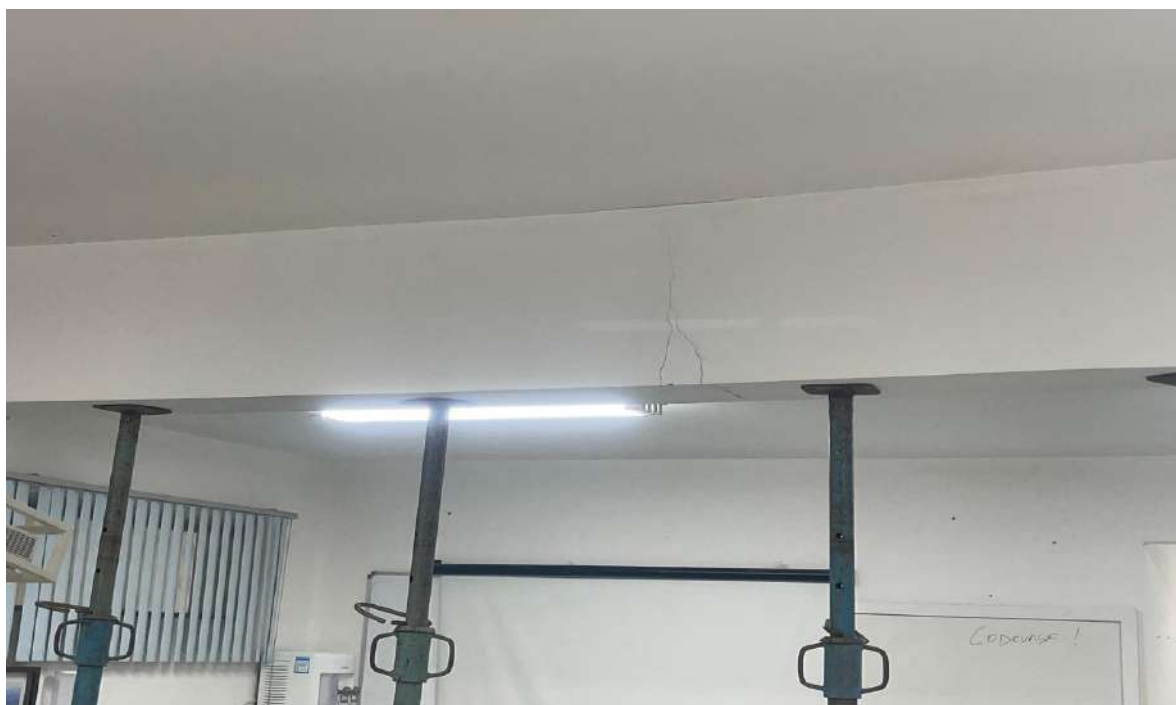
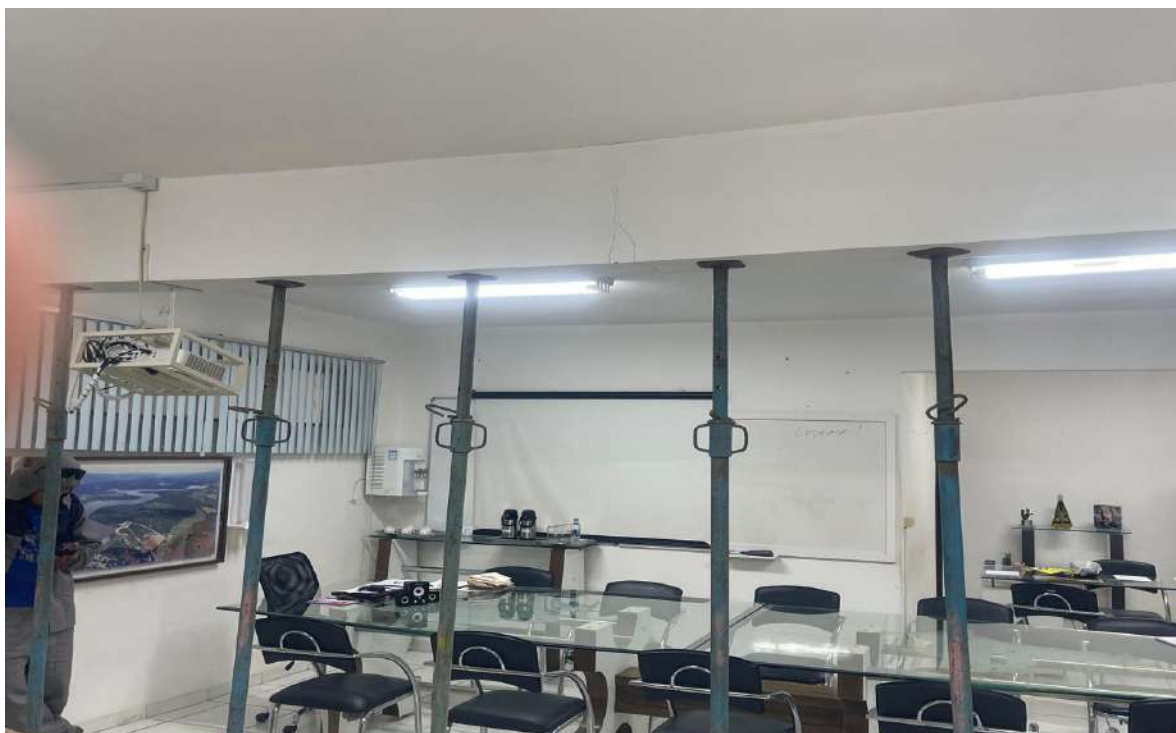
Prédio da Prefeitura Municipal

O prédio da Prefeitura Municipal de Brumado apresenta diversas manifestações patológicas em sua estrutura, incluindo fissuras, trincas e rachaduras. As fissuras, endêmicas em todo o prédio, indicam que a estrutura recebeu carga não prevista como um todo e está trabalhando, necessitando de atenção e correção, apesar de superficiais. Rachaduras por cortante são observadas nas vigas do gabinete do prefeito, indicando que a estrutura existente não possui resistência suficiente para absorver os esforços de cisalhamento gerados pelas novas cargas, resultado de ampliações sem o devido reforço estrutural.

Trincas na laje são visíveis em vários ambientes, como no setor de tributos, gabinete do prefeito e procuradoria, indicando problemas na estrutura, como sobrecargas não previstas, falhas no dimensionamento ou execução inadequada. Trincas no encontro entre viga e laje, observadas na sala da procuradoria, podem surgir devido a esforços de flexão, cisalhamento ou diferenças de deformação entre os elementos estruturais, intensificados pela ampliação vertical sem reforço adequado. Trincas no meio da viga, observadas na sala da procuradoria e no gabinete do prefeito, indicam esforços excessivos de flexão, seja por sobrecargas não previstas, dimensionamento inadequado ou falhas na execução.

Trincas por cisalhamento em paredes, observadas na procuradoria, surgem devido a esforços de cisalhamento, geralmente causados por cargas não previstas, comprometendo a estabilidade da parede. Trincas por esmagamento de momento fletor ocorrem nas vigas do arquivo morto, indicando que as vigas foram submetidas a cargas que excedem sua capacidade de resistência à flexão, resultado da ampliação sem reforço adequado. Essa combinação de fissuras, trincas e rachaduras indica problemas estruturais graves no prédio da Prefeitura Municipal de Brumado, exigindo uma avaliação técnica detalhada e a adoção de medidas corretivas urgentes para garantir a segurança dos funcionários e visitantes. inadequada da armadura longitudinal e concreto de baixa qualidade.
