PREFEITURA MUNICIPAL DE BRUMADO  
ESTADO DA BAHIA  
PROGE – Procuradoria Geral

**RELATÓRIO CONCLUSIVO SOBRE DESAFIOS E  
IRREGULARIDADES ENFRENTADOS PELA ATUAL GESTÃO  
DO MUNICÍPIO DE BRUMADO/BA**

BRUMADO/BA  
2025

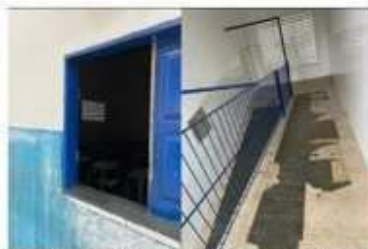
**Janela quebrada e acesso ao 1º andar.**

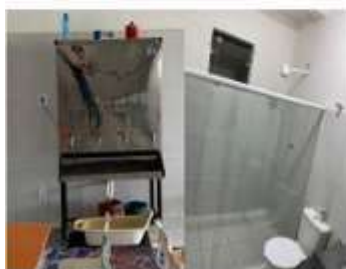
**Bebedouro e banheiro.**

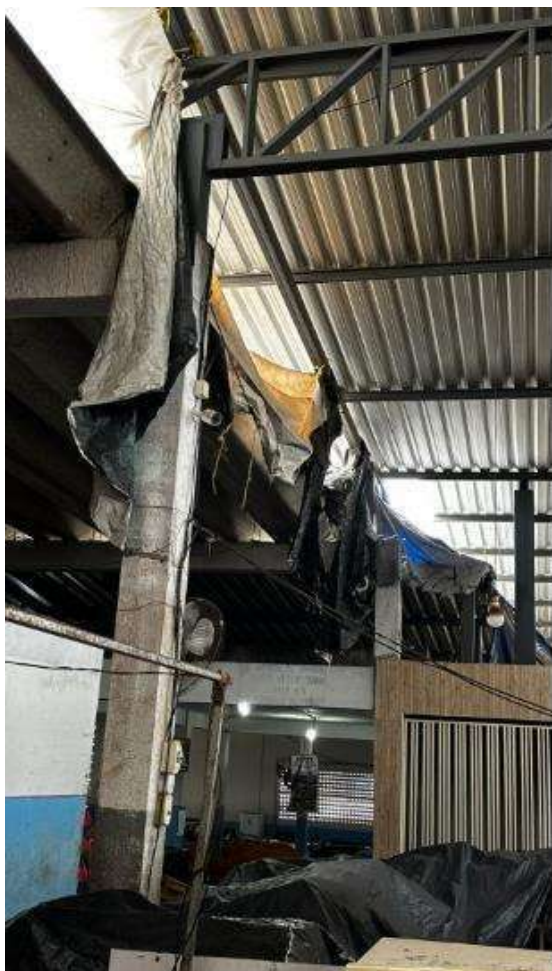
Comprometimento de cobertura  
de telhado 08/01/2025

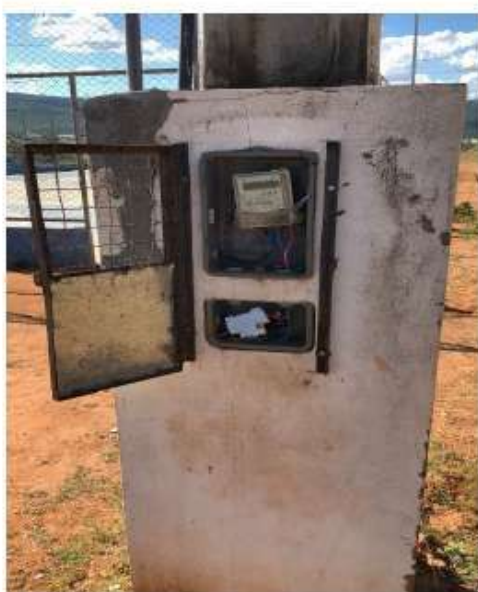
Foto 62 – Padrão de Energia danificada

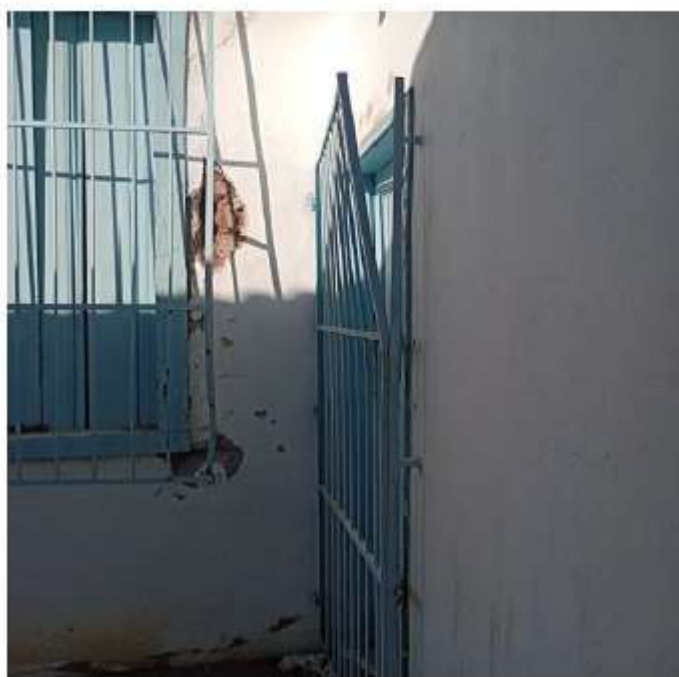
Foto 75 – Porta e janela do Arquivo Público arrombada

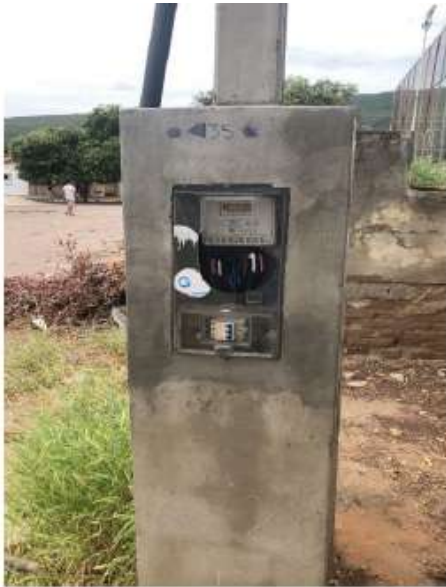
Foto 153 - Padrão de energia quadra das Baraúnas

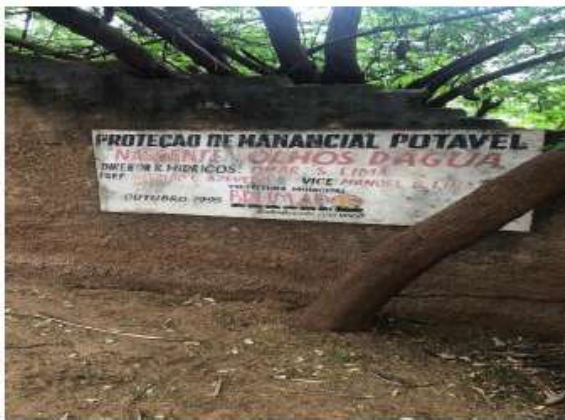
Foto 161 e 162 - Mina de Água – Olhos D'Água

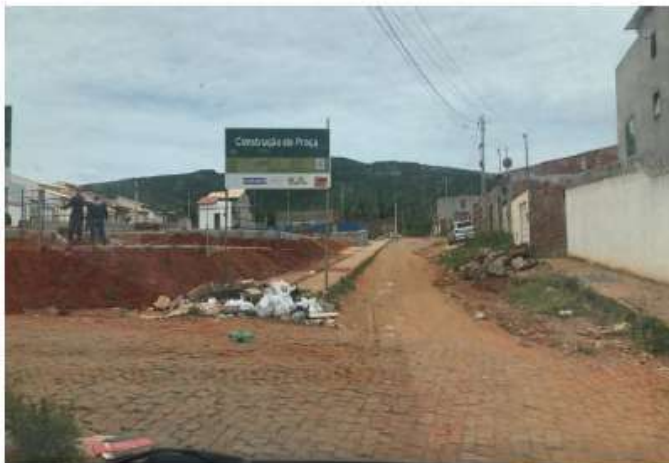
Foto 163 - Construção da Praça – Olhos D'Água
