PREFEITURA MUNICIPAL DE BRUMADO  
ESTADO DA BAHIA  
PROGE – Procuradoria Geral

**RELATÓRIO CONCLUSIVO SOBRE DESAFIOS E  
IRREGULARIDADES ENFRENTADOS PELA ATUAL GESTÃO  
DO MUNICÍPIO DE BRUMADO/BA**

BRUMADO/BA  
2025

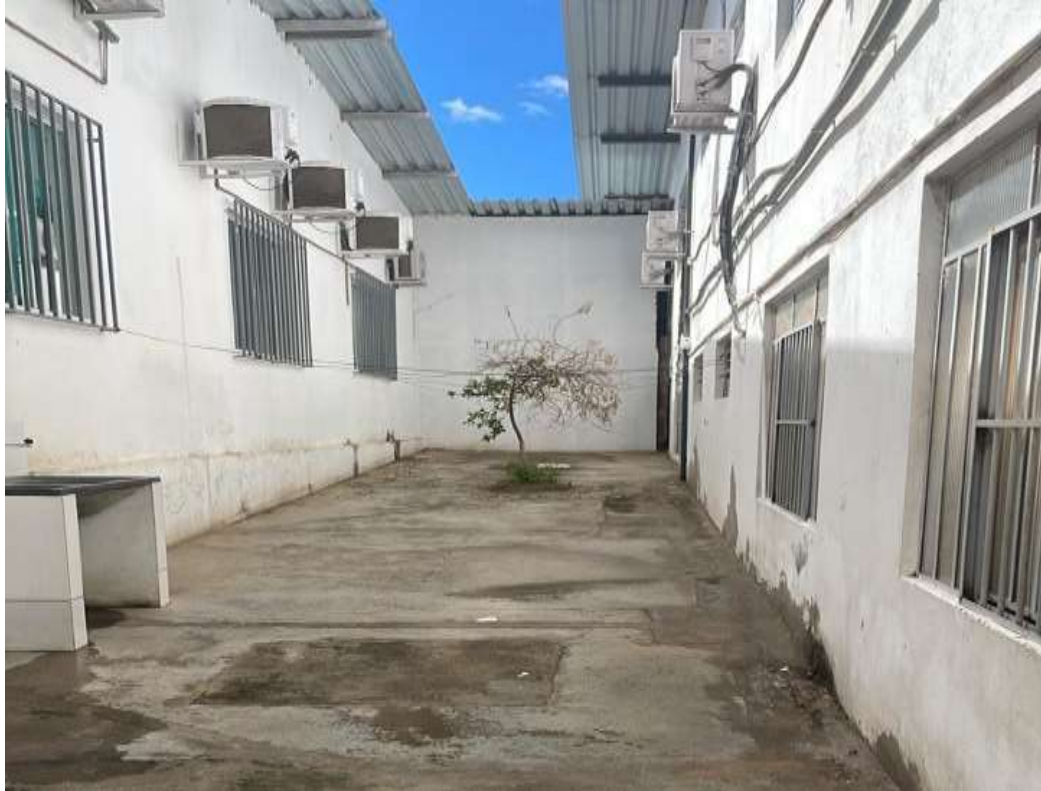
### **ESCOLA PROF<sup>a</sup> SCHEILLA BARRETO SPINOLA COSTA**

A Escola Profª Scheilla Barreto enfrenta um quadro preocupante de degradação estrutural, com o piso das salas de aula, pátio e refeitório apresentando deterioração visível, incluindo trechos sem lajotas e emendas expostas, o que representa um risco constante de acidentes. Os banheiros carecem de mictórios adequados para o público infantil e de trancas nas portas, comprometendo a privacidade e a segurança das crianças. As portas das salas de aula também apresentam problemas com fechaduras danificadas ou ausentes, dificultando o fechamento adequado dos espaços.

A quadra da escola, apesar de ter passado por uma reforma recente, ainda apresenta falhas como a ausência de alambrados e equipamentos esportivos. O telhado da quadra possui infiltrações que causam umidade constante no ambiente. Além disso, o acesso ao primeiro pavilhão da escola não possui cobertura, o que causa desconforto nos dias chuvosos, especialmente durante a entrada e saída dos alunos.

Por fim, foram identificadas fissuras por esforço excessivo de flexão no centro do vão da viga, indicando falhas no cálculo estrutural, baixa resistência do concreto e adensamento inadequado. Também foram observadas trincas por esforço excessivo cortante na região próxima ao apoio da viga, decorrentes de cargas concentradas, ancoragem.

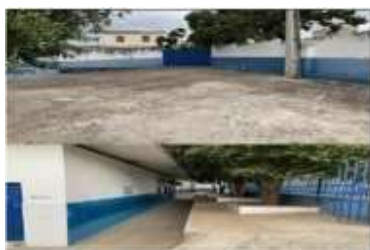
**Entrada da escola.**

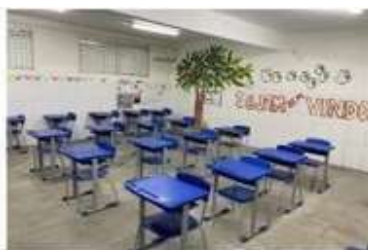
**Sala de aula.**

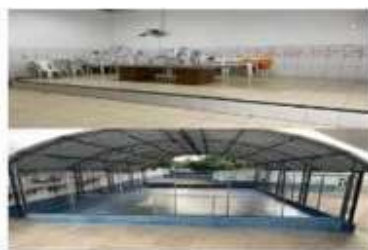
**Auditório e quadra.**

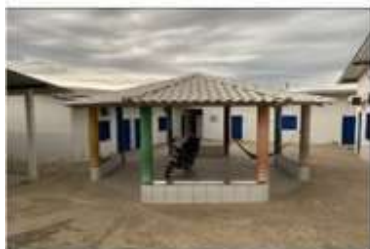
**Quiosque.**

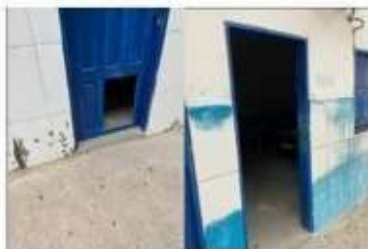
**Portas de sala de aula.**

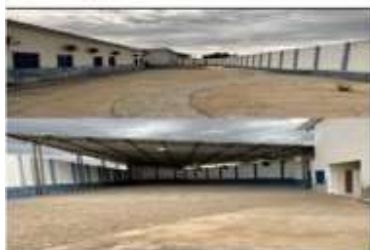
**Espaço no fundo da escola, e parte coberta onde tem um palco.**

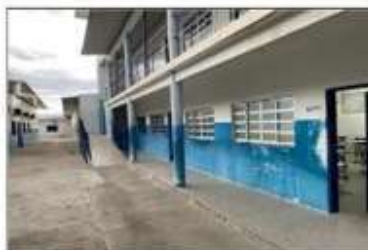
**Pavilhão de salas.**

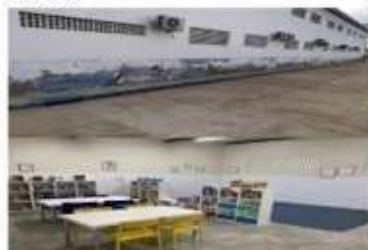
**Fundo das salas e biblioteca.**

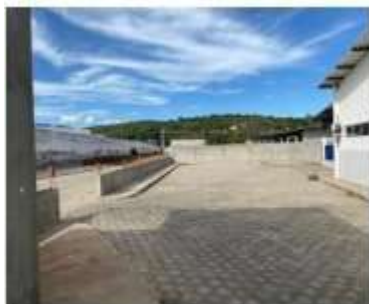
**Entrada interna da creche, pois a entrada geral é junta com a da escola.**

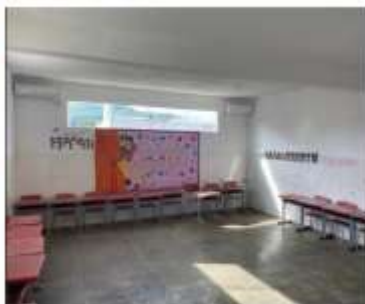
**Sala de aula.**

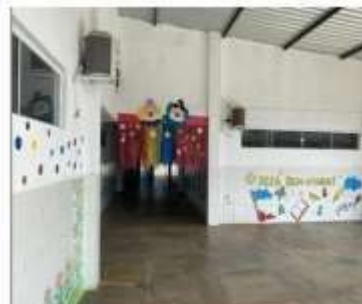
**Pátio.**

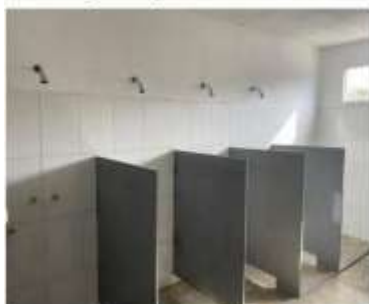
**Banheiro com chuveiros.**

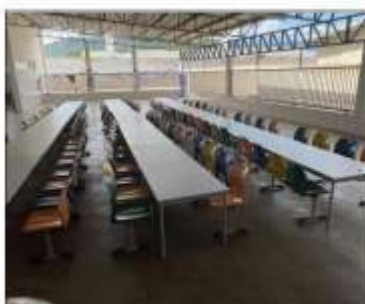
**Refeitório.**

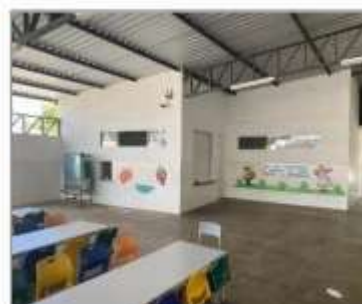
**Refeitório.**

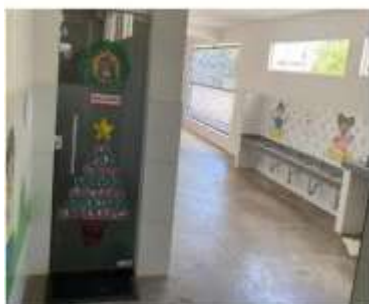
**Pias para escovação.**

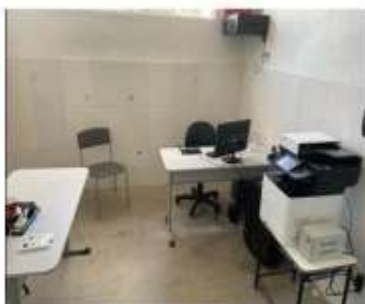
**Direção.**

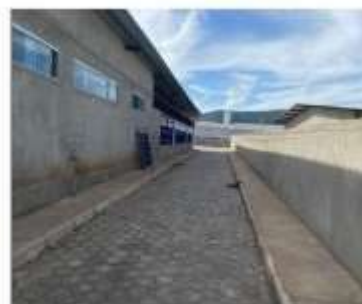
**Lateral da creche.**

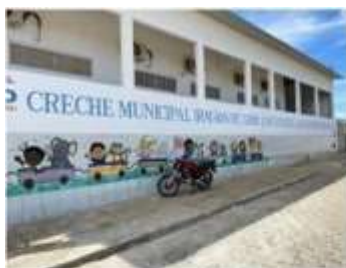
**Frente da creche.**

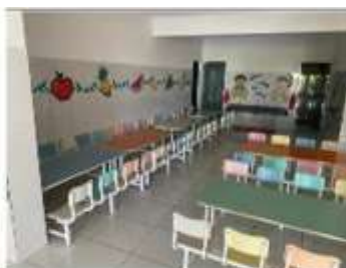
**Refeitório.**

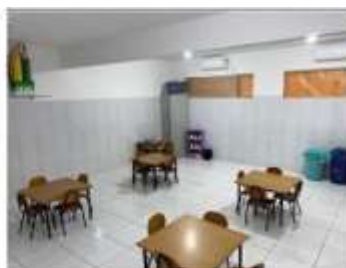
**Sala de aula.**

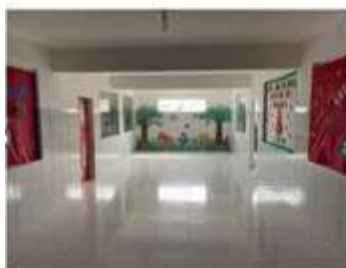
**Pátio.**

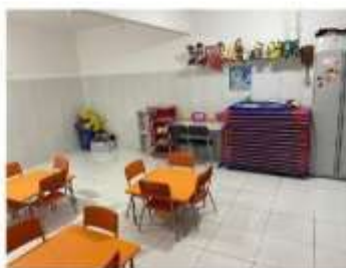
**Sala de aula.**

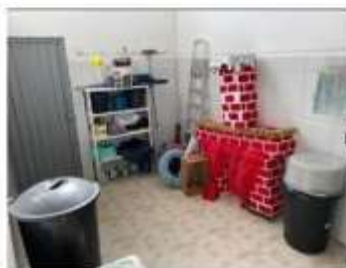
**Quintal.**

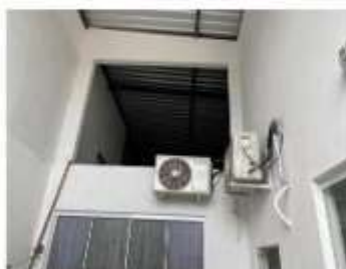
**Entrada para o 2º andar.**

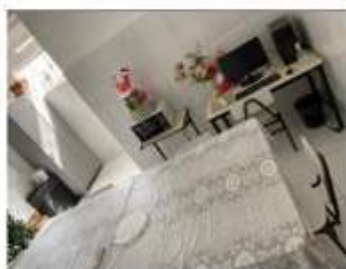
**Sala dos professores.**

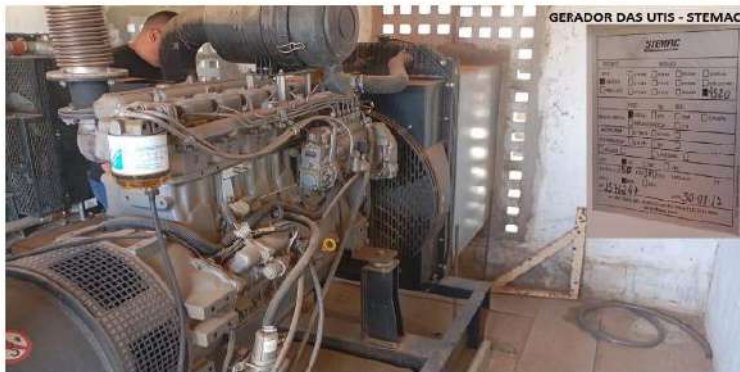
### GERADOR 01 - UTIS – 150/141 KVA

Gerador testado e funcionando normalmente.

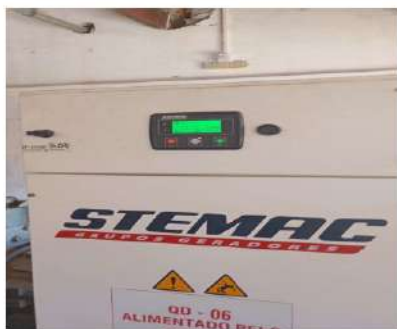
Na falta de energia o gerador entra com 3 minutos.

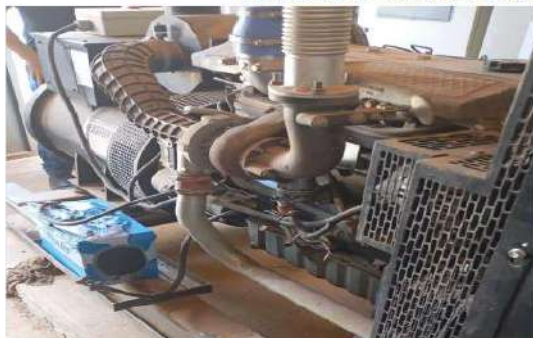
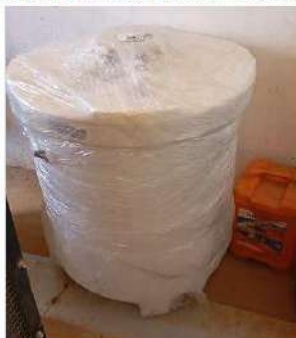
GERADOR 02 – CENTRO CIRÚRGICO E EMERGÊNCIA –150/141 KVA.

### Gerador **NÃO** funcionando.

Faltando instalar o tanque de combustível, que já se encontra ao lado, conectar o polo da bateria, testar sem carga e em carga.

Precisa instalar o tanque de combustível e efetuar os testes necessários sem carga e em carga.

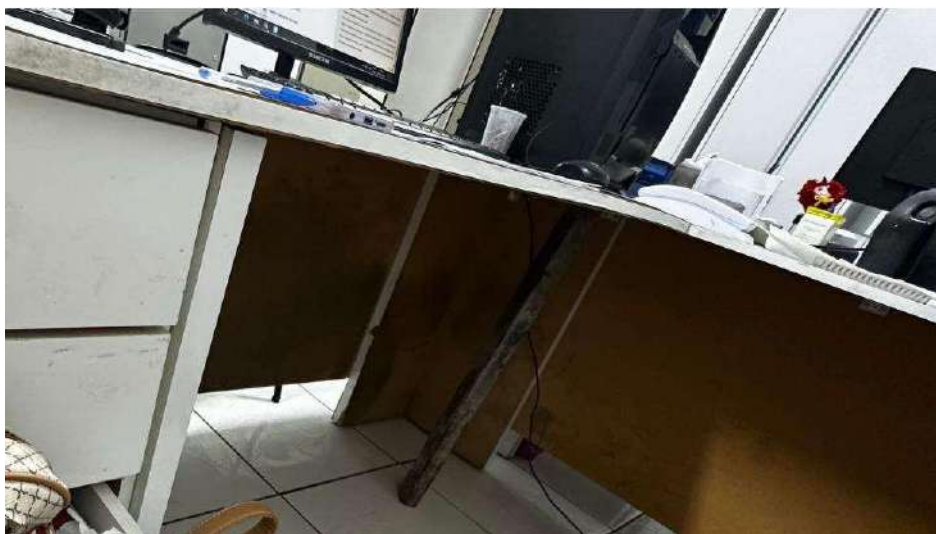
MESAS COM ESCORAS E  
PARTES QUEBRADAS  
03/01/2025

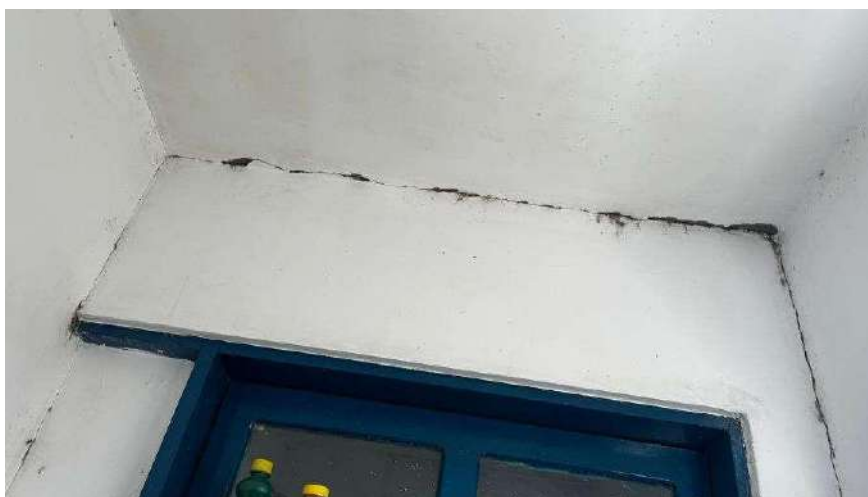
RACHADURAS  
ESTRUTURAIS – SALA DA  
SECRETÁRIA 03/01/2025

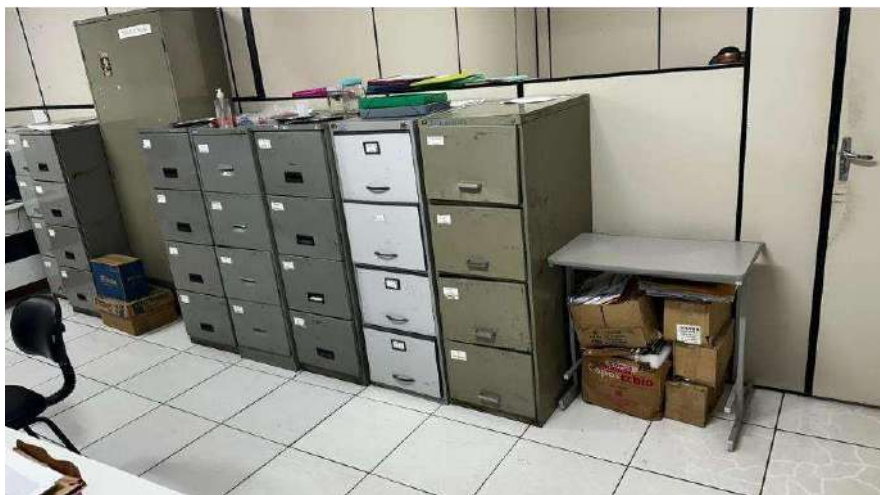
SETOR DE RH – ARMARIOS  
QUEBRDOS E  
DOCUMENTOS  
EMPILHADOS EM CAIXAS  
DE PAPELÃO

INSUFICIÊNCIA DE ESPAÇO  
DE ATENDIMENTO E  
CIRCULAÇÃO 03/01/2025

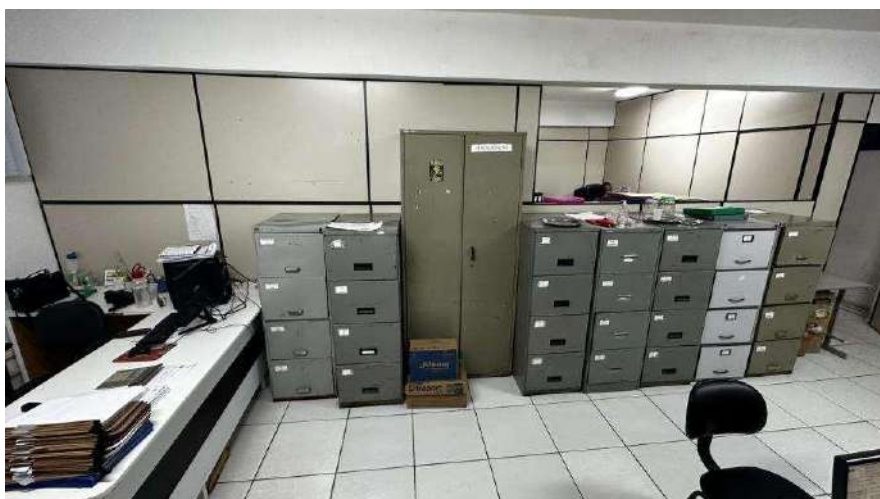
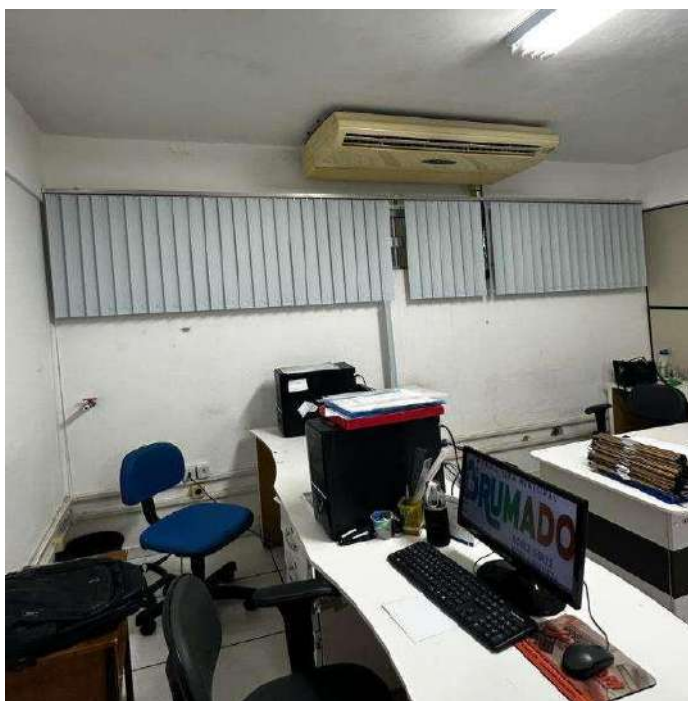
SETOR DE RH –PERSIANAS  
QUEBRADAS / AR  
CONDICIONADO SEM  
MANUTENÇÃO DE LIMPEZA

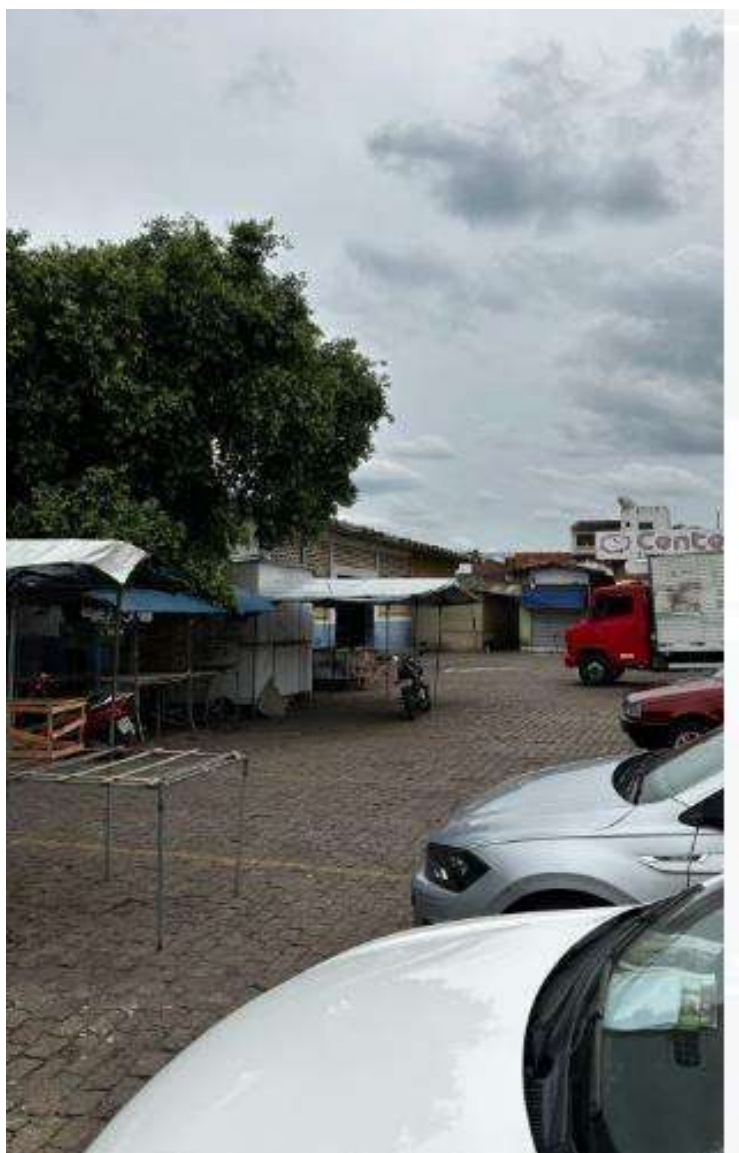
Falta de sinalização de estacionamento. Barracas em locais inapropriados.

Aspecto visual de entrada do Mercado com aparência de abandono.

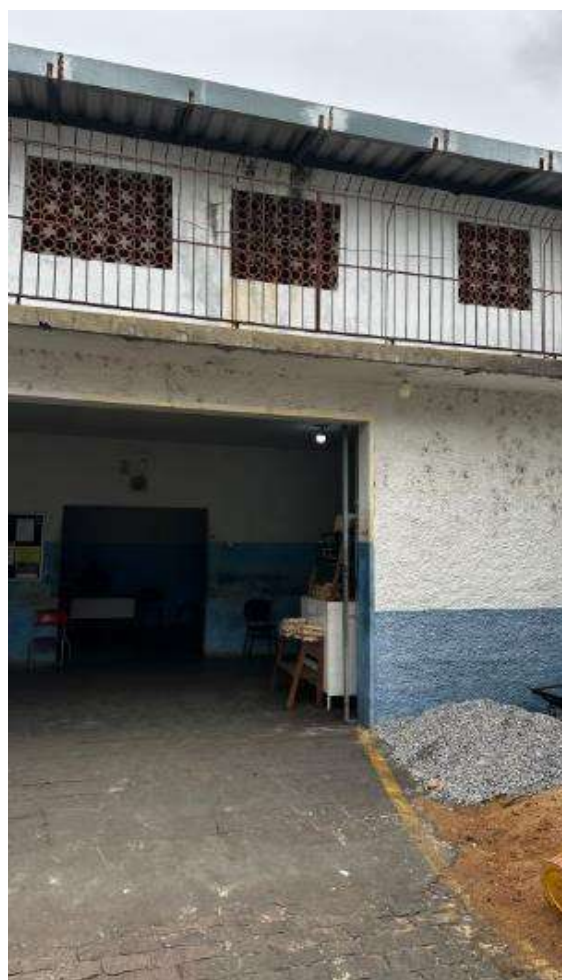
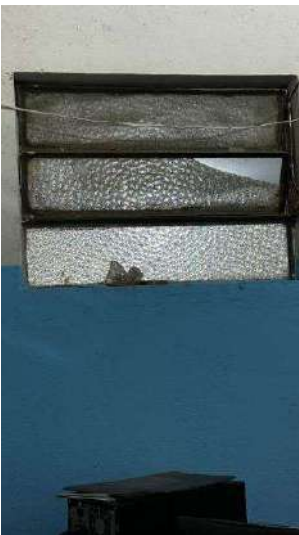
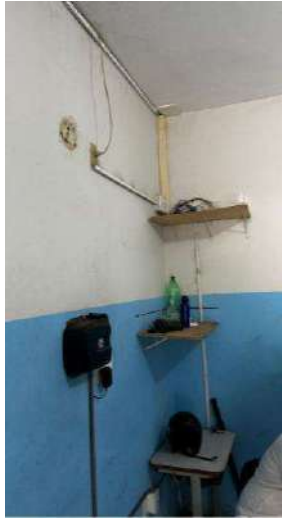
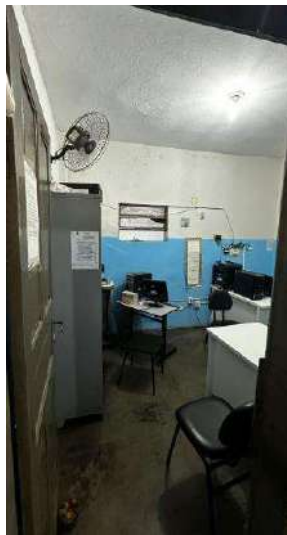
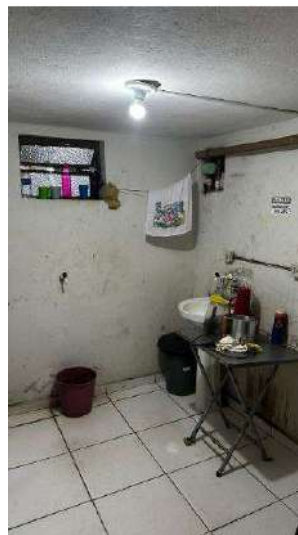
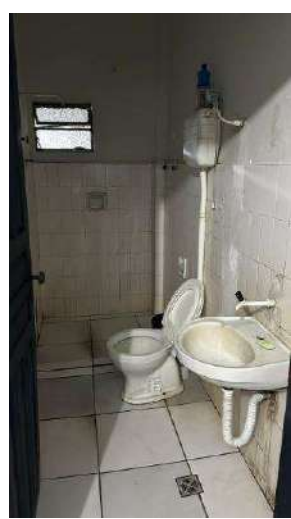
Espaço administrativo do Mercado Municipal muito desorganizado e depredado

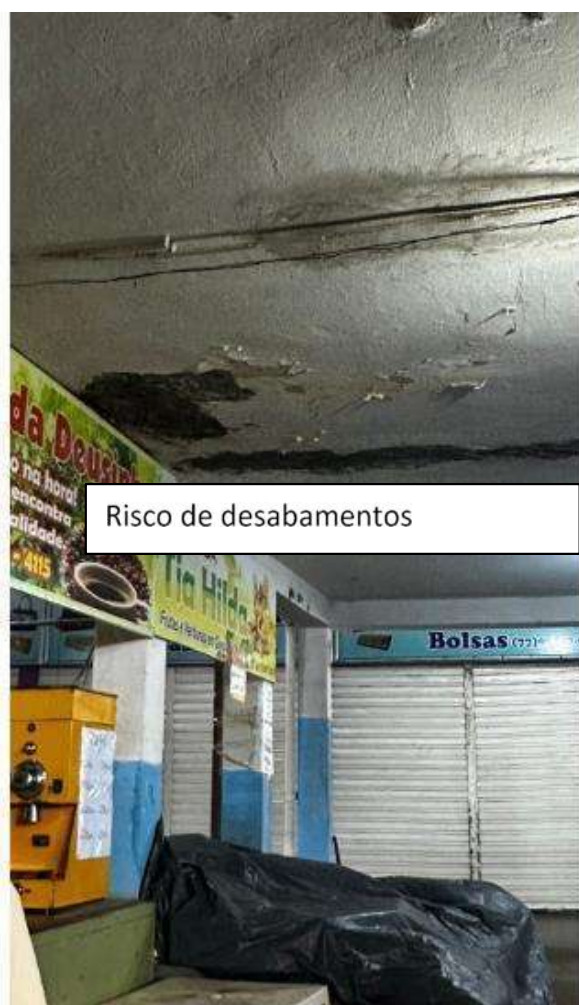
Risco de desabamentos

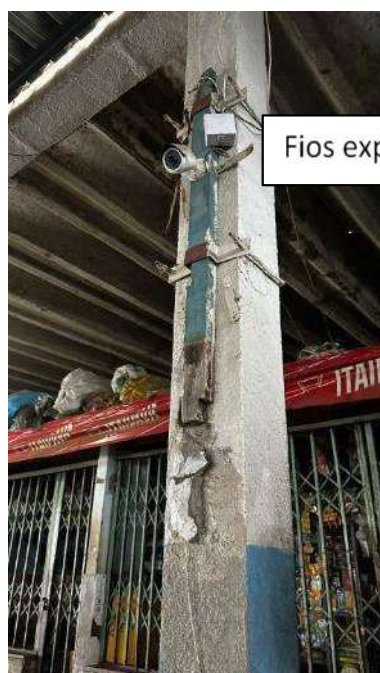
Fios expostos

Acúmulo de lixo no teto dos boxes.

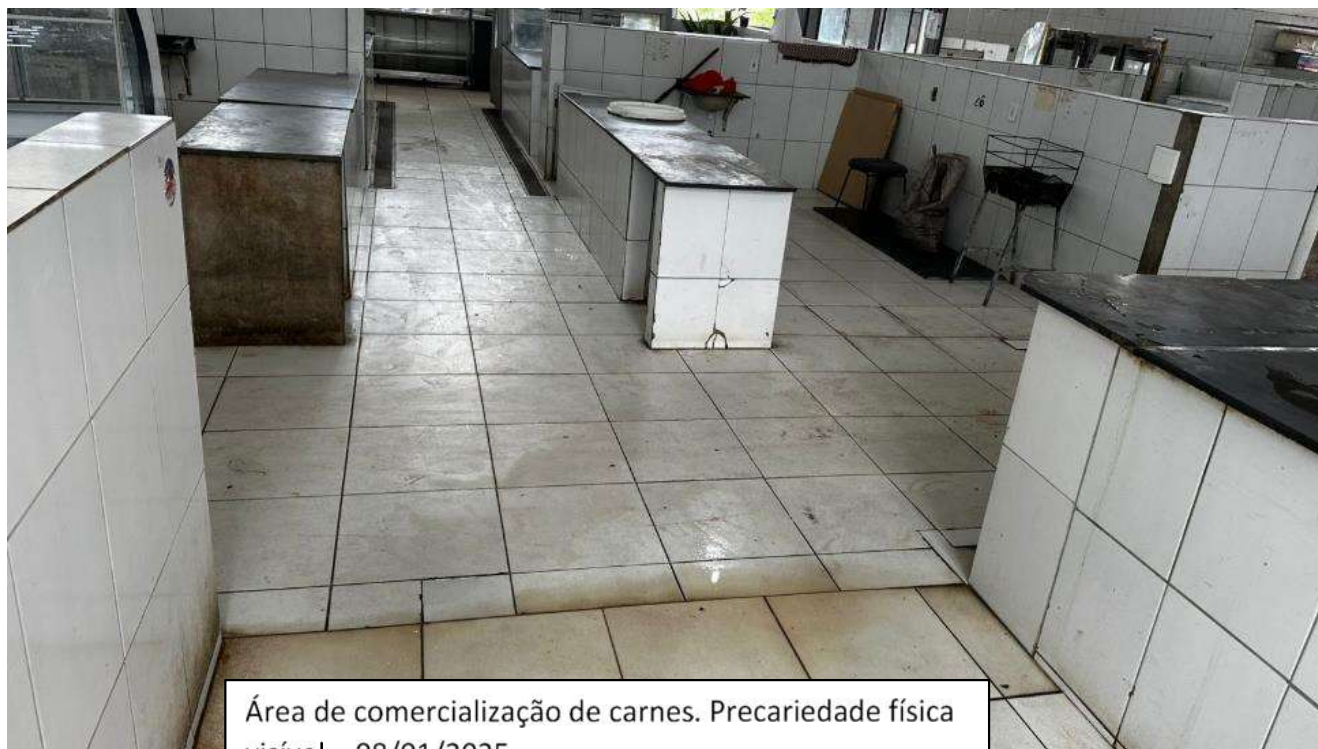
Área de comercialização de carnes. Precariedade física visível. 08/01/2025

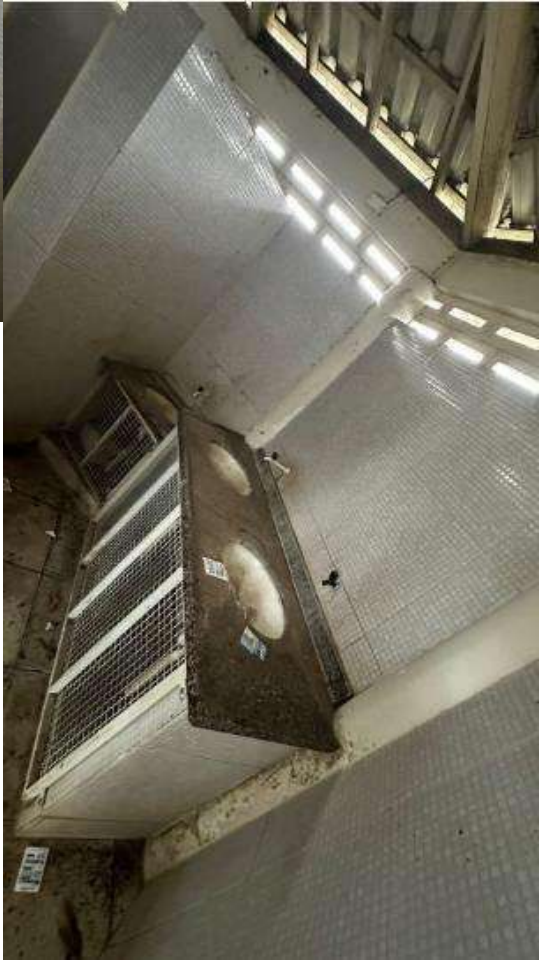
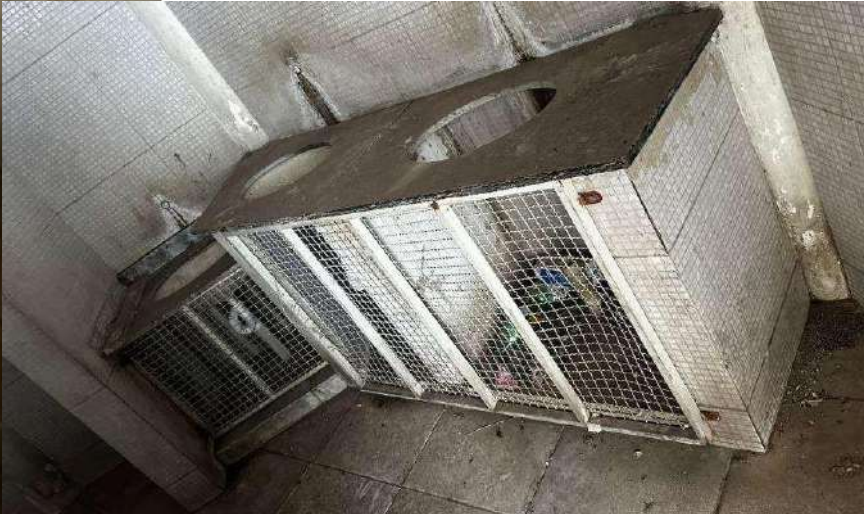
ANEXO – PRAÇA CORONEL ZECA LEITE – BANHEIROS E INFRAESTRUTURA GERAL

Os banheiros da Praça Coronel Zeca Leite encontram-se em estado de extrema precariedade. Observa-se desgaste estrutural significativo, com infiltrações, rachaduras e instalações sanitárias quebradas ou fora de uso. Além disso, as condições de limpeza e higiene são inadequadas, tornando os sanitários impróprios para utilização da população.

Banheiros  
públicos  
09/01/2025

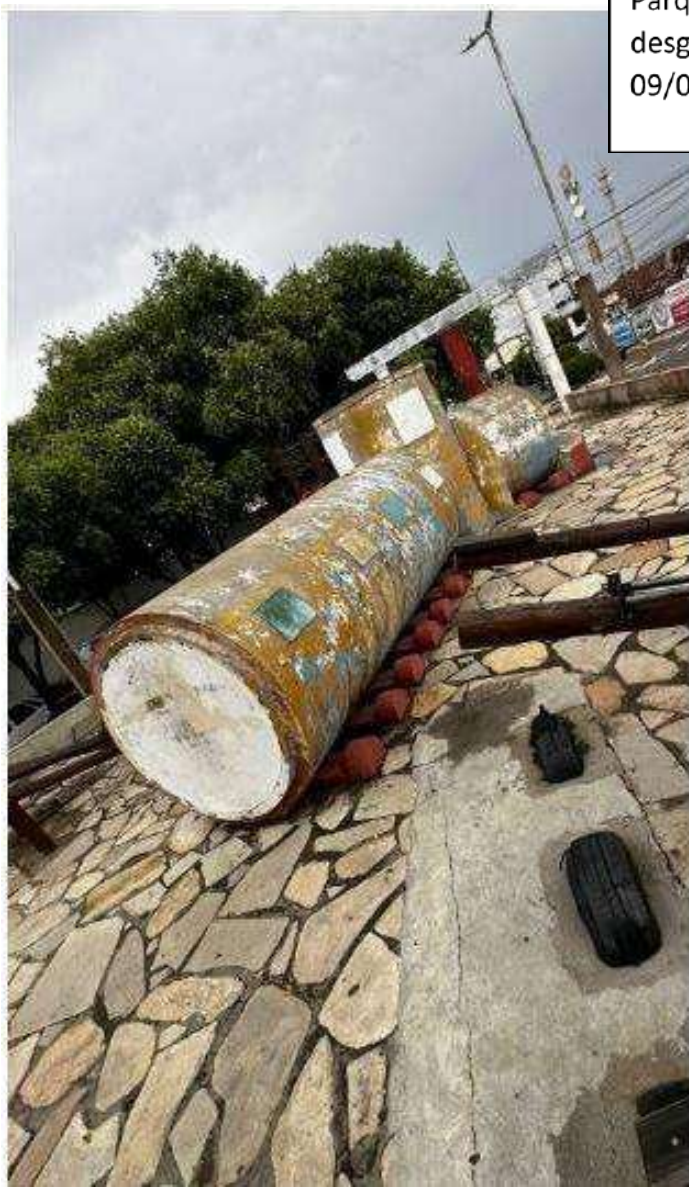
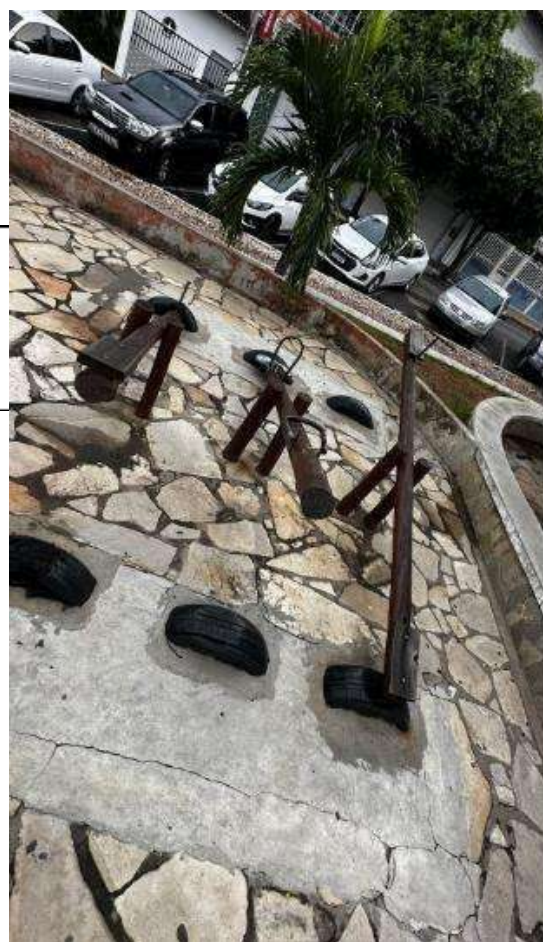
Parque infantil  
com brinquedos  
quebrados  
09/01/2025

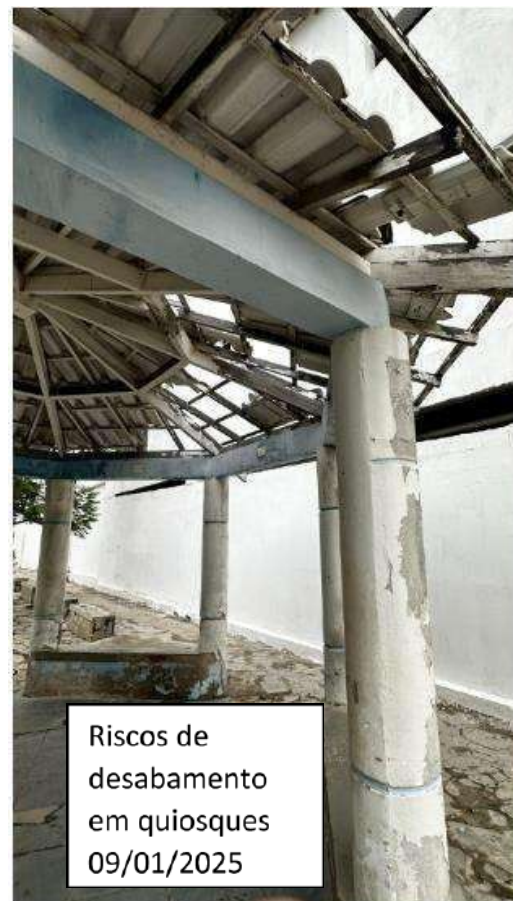
Riscos de  
desabamento  
em quiosques  
09/01/2025

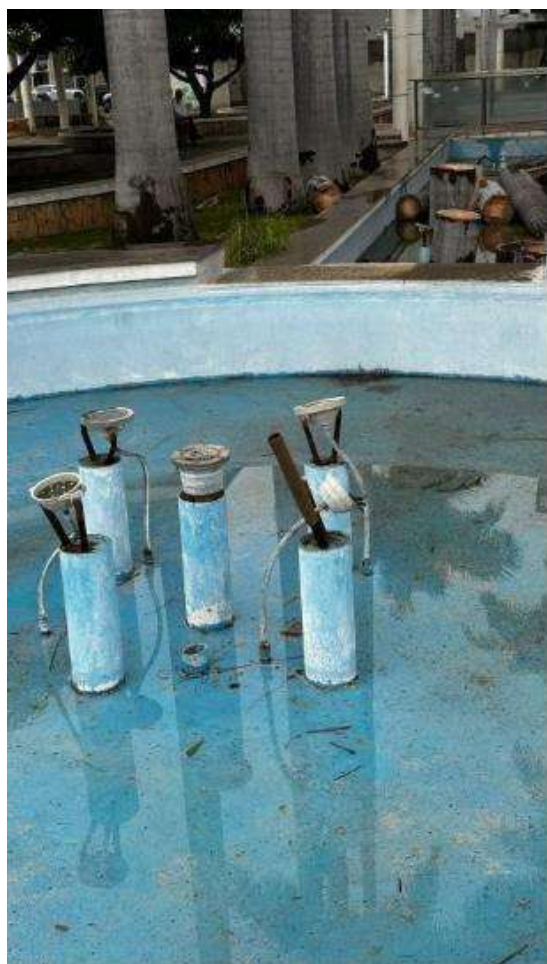
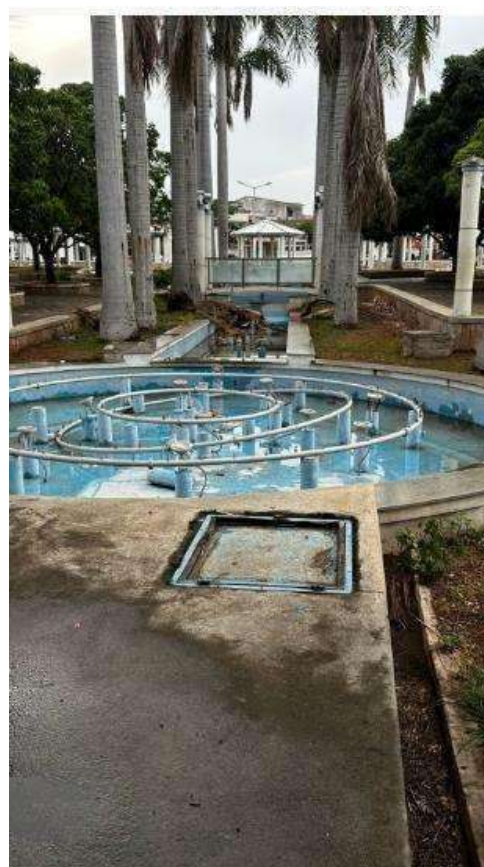
As fontes e espelhos d'água de algumas praças (isso porquê a maioria é composta apenas por “lagedões”), estão sem qualquer tipo de manutenção, apresentando acúmulo de sujeira e entulho. A maioria encontra-se em desuso, prejudicando a estética das praças e contribuindo para a degradação dos espaços urbanos.

Fonte de água quebrada e com  
acúmulo de águas de chuva  
09/01/2025

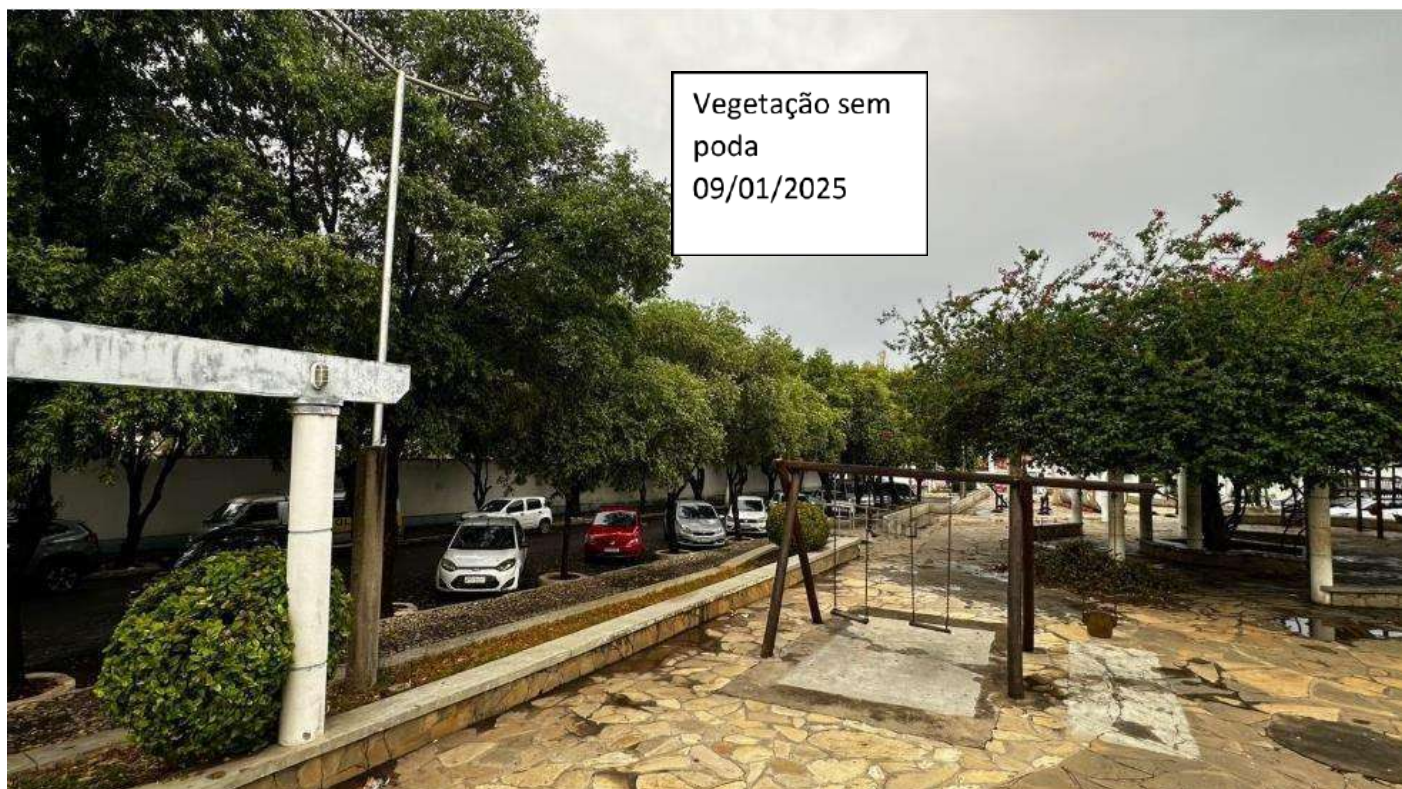
Vegetação sem  
poda  
09/01/2025

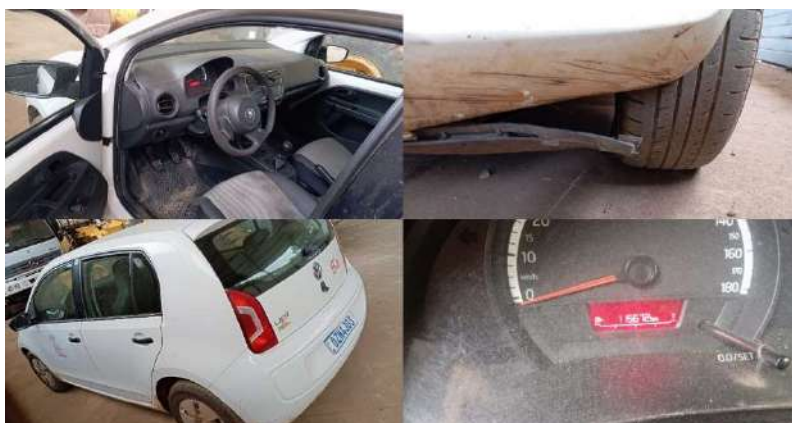
Nome: UP – Placa policial: OZN4J03

Estado e necessidades: troca de óleo e filtros, correias, bielas e pastilhas de freio, buchas das bandejas, sapata traseira, coxim inferior e superior do motor e eletro ventilador interno.

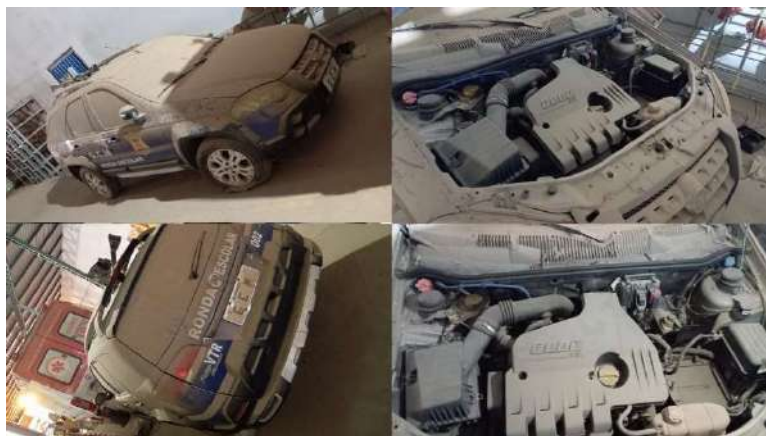
Estado e necessidades: Veículo sucateado.

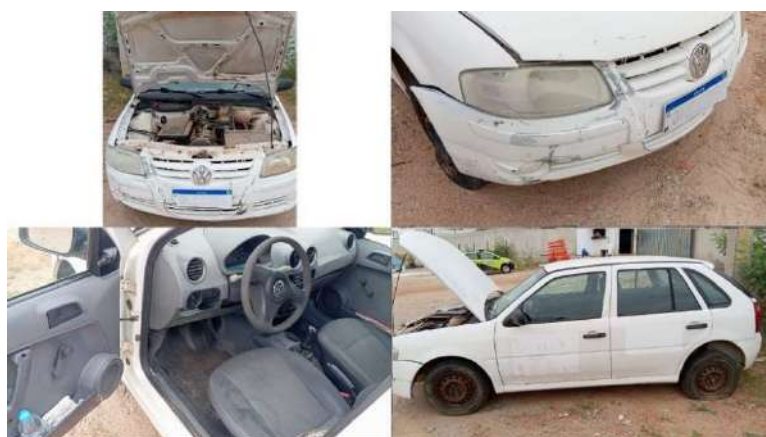
Nome: Gol – Placa policial: OLD1C03

Estado e necessidades: Veículo em estado de abandono.

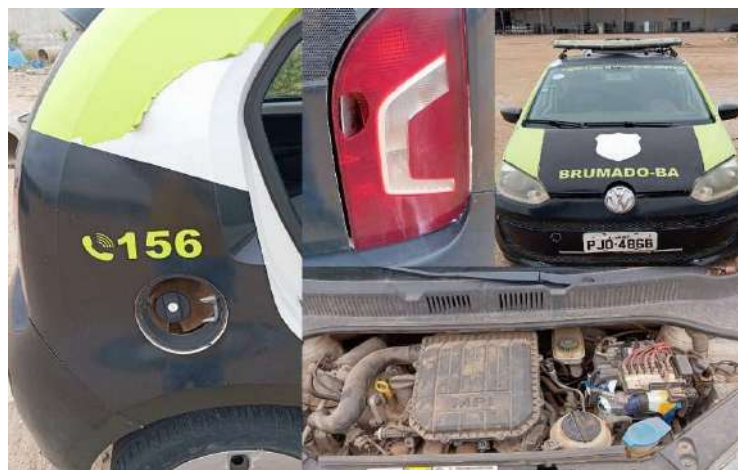
Nome: UP – Placa policial: PJS9D45

Estado e necessidades: troca de óleo e filtros, de correias, de bieletas e pastilhas de freio, das buchas, das bandejas, da sapata traseira, do coxim inferior e superior do motor e do eletro ventilador interno.

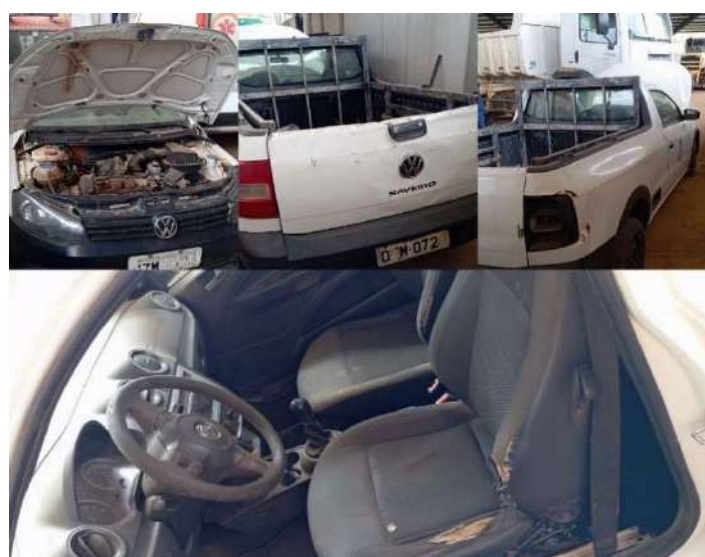
Nome: Saveiro – Placa policial: OZM0724

Estado e necessidades: Veículo sucateado.

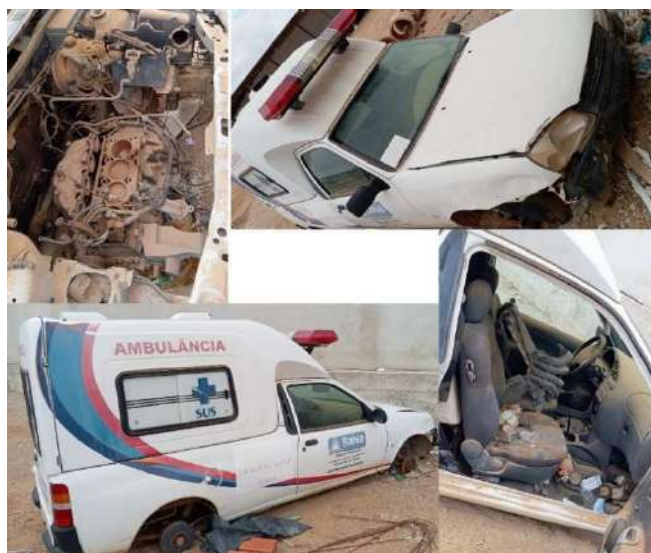
Nome: Corrier – Placa policial: NZO4432

Estado e necessidades: Veículo sucateado.

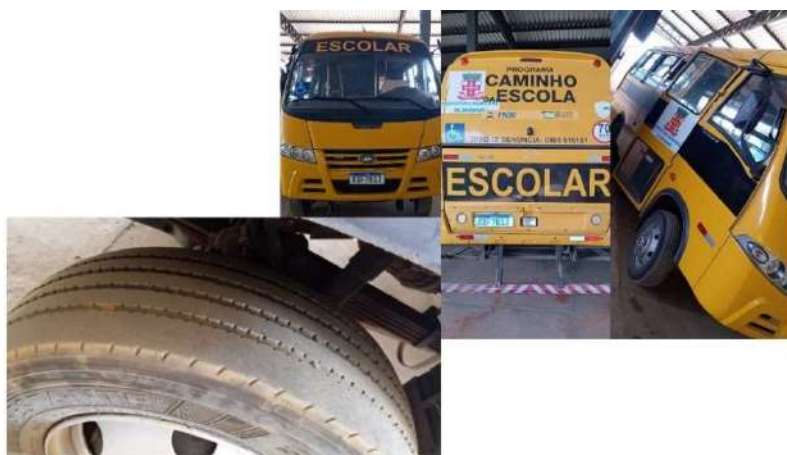
Nome: Micro-ônibus – Placa policial: RDF7B13

Estado e necessidades: Necessita de troca de bateria e macaco.

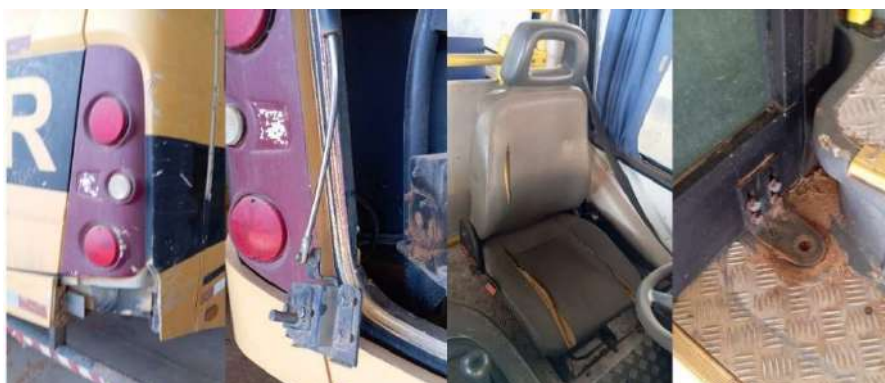
Nome: Ônibus – Placa policial: NYY1E63

Estado e necessidades: troca de pneus, da fechadura da tampa traseira, da carenagem traseira, da chapa da tampa traseira, de macaco, da chave de rosa, da faixa refletiva do para choque, das palhetas, da tampa dos faróis e o teto.

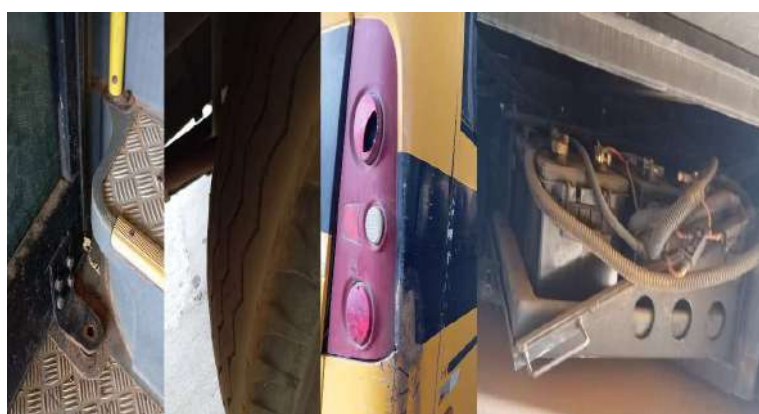
Nome: Ônibus – Placa policial: OKP3B99

Estado e necessidades: troca das tampas e lanternas traseiras, da carenagem traseira, da faixa reflexiva do para-choque, do pneu reserva, do macaco, da chave de roda, da fechadura da tampa traseira, da lanterna lateral e tampa, das palhetas, do parafuso das portas, vidros laterais, da bateria e da ponteira de direção.

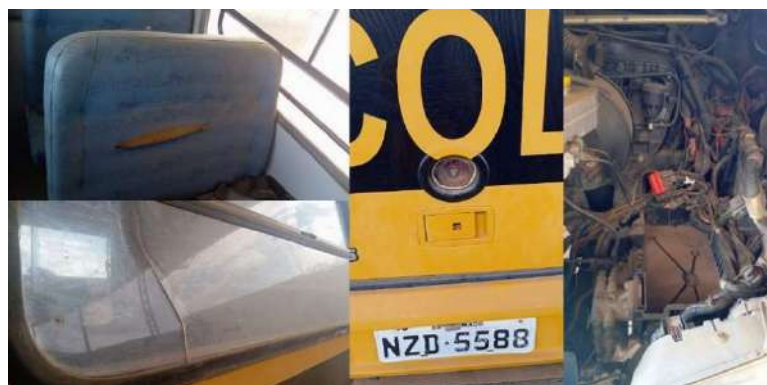
Nome: Ônibus – Placa policial: NZD5588

Estado e necessidades: troca de bateria, de retrovisores, de um novo motor, de parafuso das rodas, de novas lanternas traseiras e suas tampas, de macaco, de faixa de sinalização traseira, de tampa de tanque, de vidro lateral, de lanternas internas e suas tampas e de redes nos bancos dos passageiros.

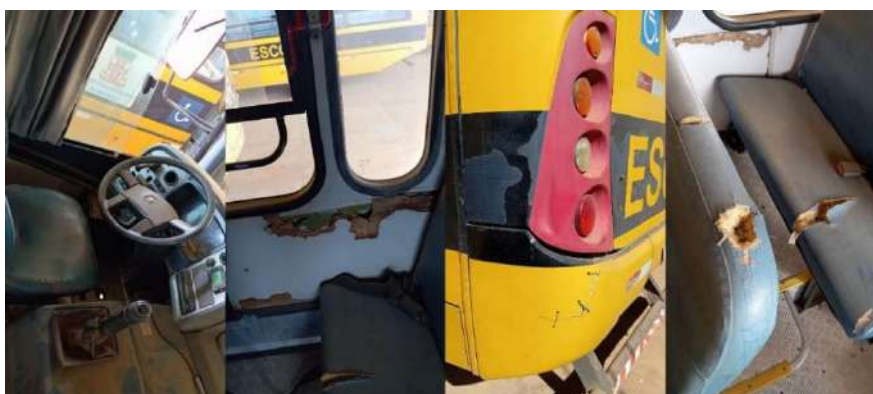
Nome: Micro-ônibus – Placa policial: OKP0J98

Necessita de: troca de bateria, de palhetas, da borracha da janela, da carenagem traseira, da fechadura e tampa traseira, de macaco, de faixa para-brisa, de botões do painel, de retrovisor interno e de pneus.

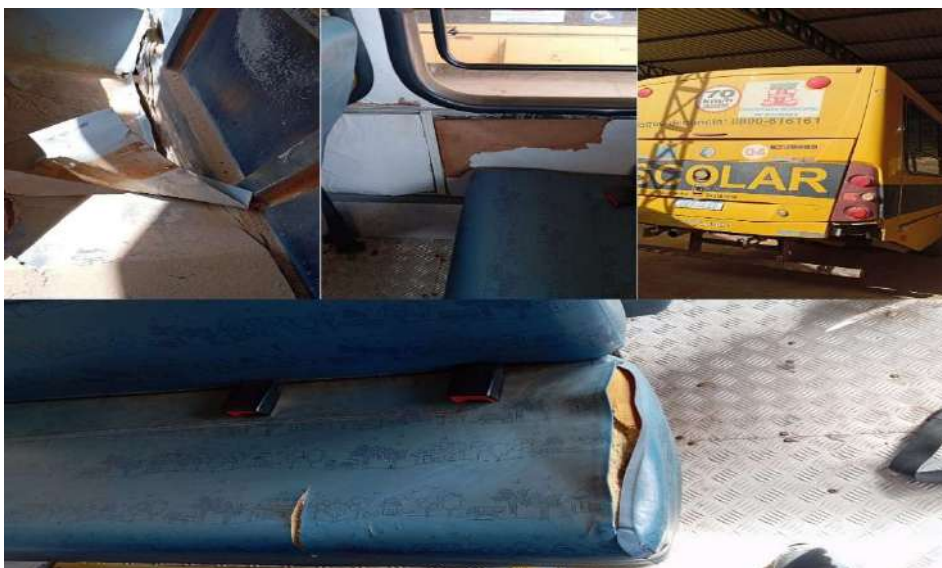
Nome: Ônibus – Placa policial: OKP1E19

Estado e necessidades: troca de cabeça alavanca, de borracha pedal da embreagem, de carenagem traseira, de fechadura da tampa traseira, de faixa reflexiva de para-choque, de fechadura da tampa traseira, de pneu reserva, de macaco, de chave de roda, de triângulo e de borracha na janela do motorista.

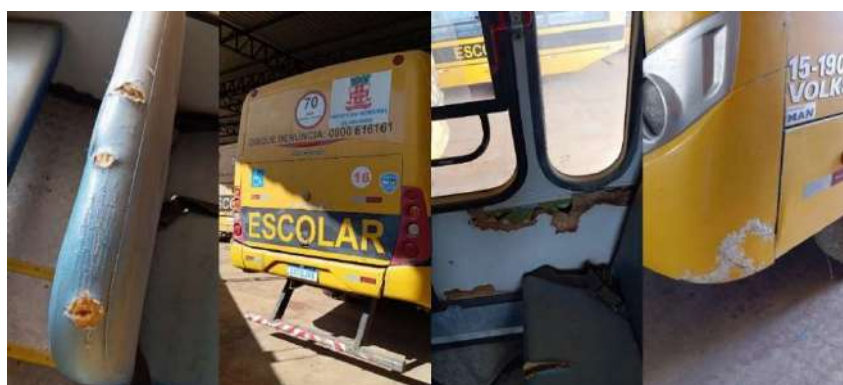
Nome: Micro-ônibus – Placa policial: OKP2G72

Estado e necessidades: troca de bateria, de cabeça de alavanca, de para-brisa, de poltrona para o motorista, de fechadura da tampa traseira, de pneu reserva, de faixa refletiva de para-choque e de triângulo.

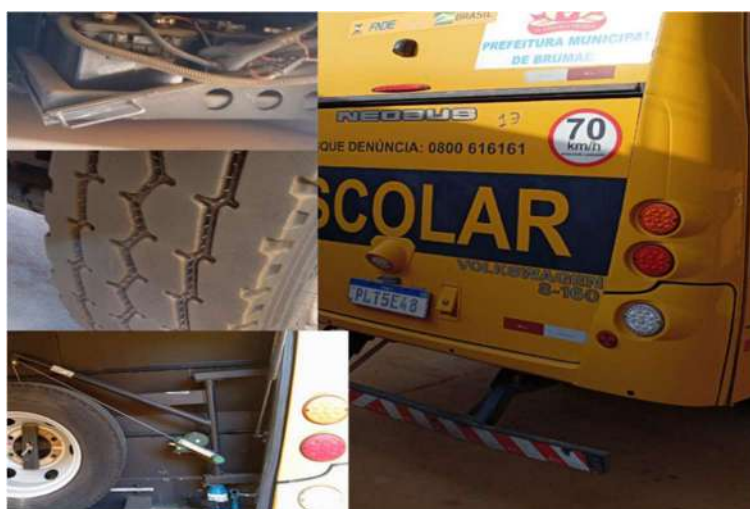
Nome: Micro-ônibus – Placa policial: PLT5E48

Estado e necessidades: troca de bateria, de para-brisa, de triângulo, de botão do rádio e de chaves de tampa de tanque de arla e de combustível.

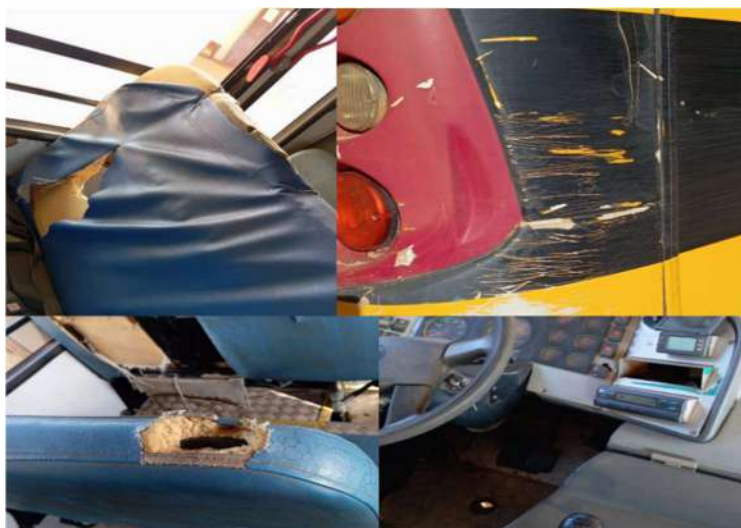
Nome: Ônibus – Placa policial: NYY6B58

Estado e necessidades: troca de retrovisor interno, das palhetas, do baú reserva, da chave de roda, da faixa refletiva do para-choque e do macaco.

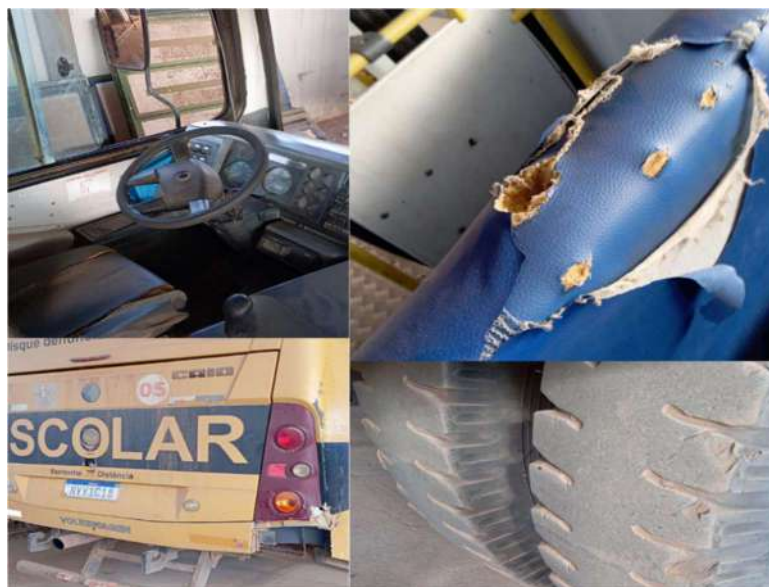
Nome: Ônibus – Placa policial: NYY1C18

Estado e necessidades: troca de carenagem traseira, do amortecedor da tampa traseira, do macaco, do pneu reserva, da fechadura da tampa traseira, dos pneus, da tampa dos faróis, da buzina e da poltrona do motorista.
