PREFEITURA MUNICIPAL DE BRUMADO  
ESTADO DA BAHIA  
PROGE – Procuradoria Geral

**RELATÓRIO CONCLUSIVO SOBRE DESAFIOS E  
IRREGULARIDADES ENFRENTADOS PELA ATUAL GESTÃO  
DO MUNICÍPIO DE BRUMADO/BA**

BRUMADO/BA  
2025

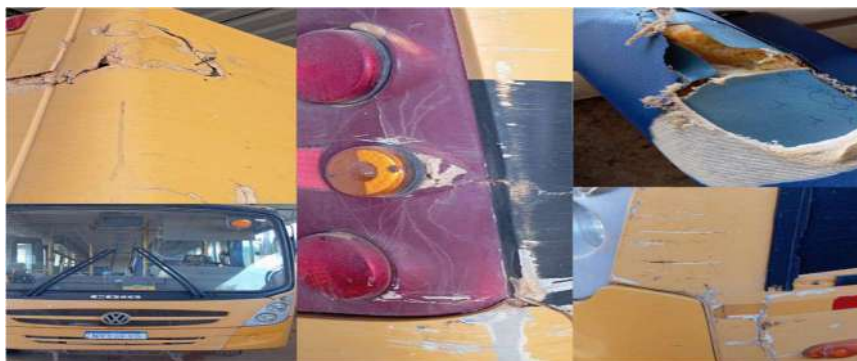
Nome: Ônibus – Placa policial: NYY0F95

Estado e necessidades: troca de vidro lateral, da carenagem traseira, da faixa refletiva do para-choque, macaco, da chave de roda, do pneu reserva, das palhetas e da poltrona do motorista.

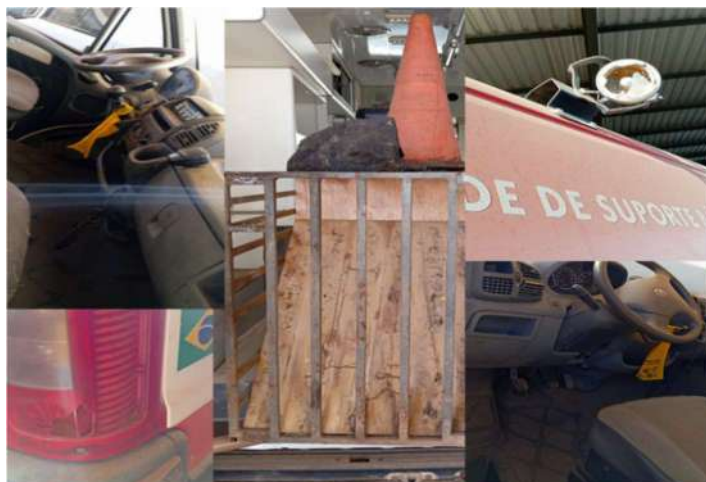
Nome: Ambulância – Placa policial: PKO7922

Estado e necessidades: troca dos pneus, dos faróis de milha e tampas, da bateria, do para-choque dianteiro, do motor danificado, da tampa do farol superior, das palhetas e da lanterna traseira e sua tampa.

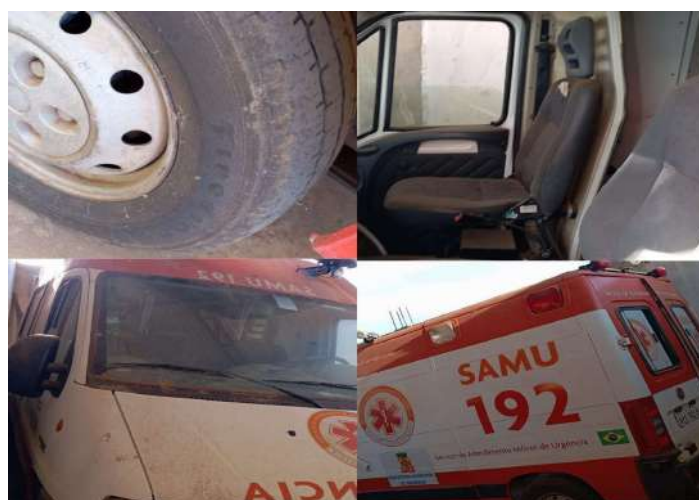
Nome: Ambulância – Placa policial: NYS9019

Estado e necessidades: troca de pneus, da bateria, das chaves de ignição e portas, do motor e das palhetas.

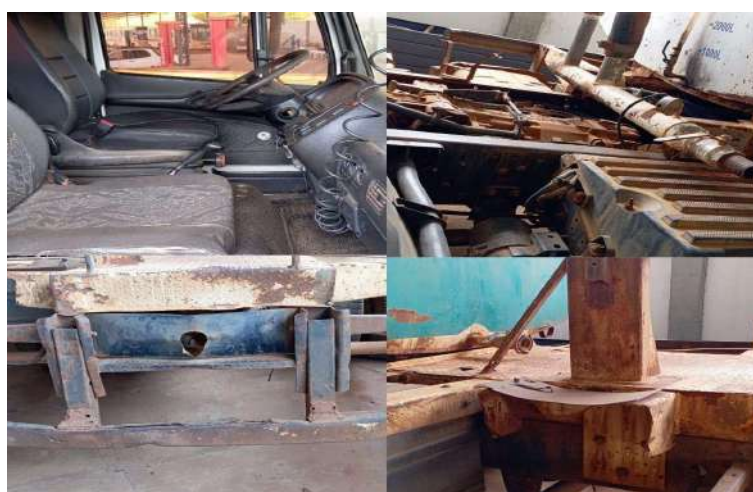
Estado e necessidades: troca dos retrovisores, dos pneus, da tampa dos piscas traseiros, dos para-choques, das lanternas de sinalização e tampas e do botão do ar, além de ajuste no tanque, que apresenta diversos furos.

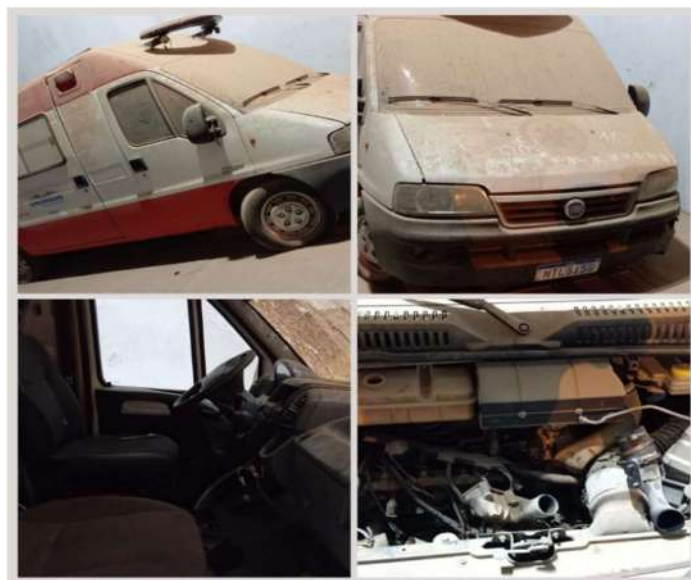
Nome: Ambulância – Placa Policial: NTL3I50

Estado e necessidades: Veículo sucateado.

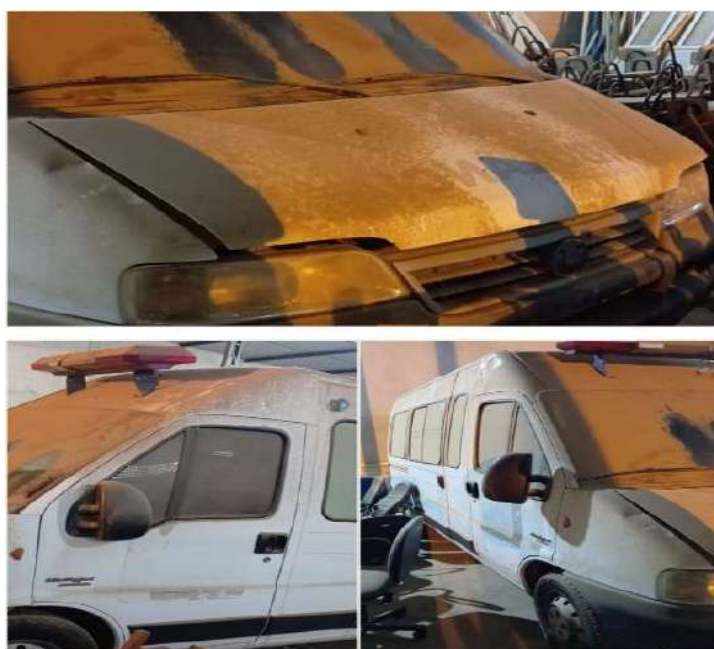
Nome: Ambulância – Placa Policial: NTR4F30

Estado e necessidades: Veículo sucateado.

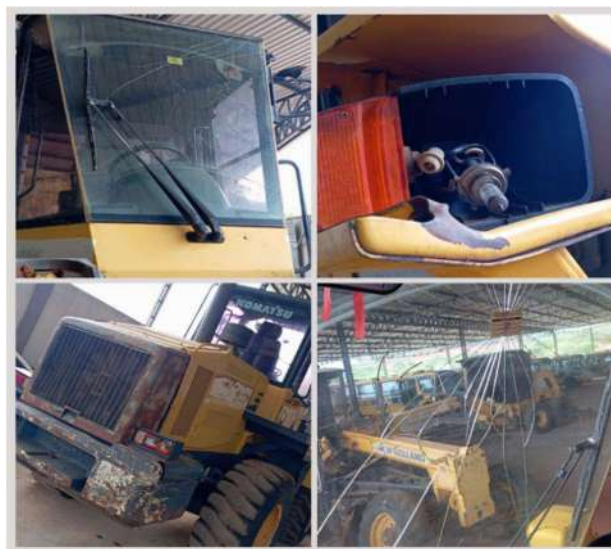
Nome: Pá carregadeira

Estado e necessidades: troca de retrovisores, do para-brisa, dos faróis, das lanternas traseiras, da tampa dos piscas traseiros, das chaves das tampas do motor e das chaves das portas.

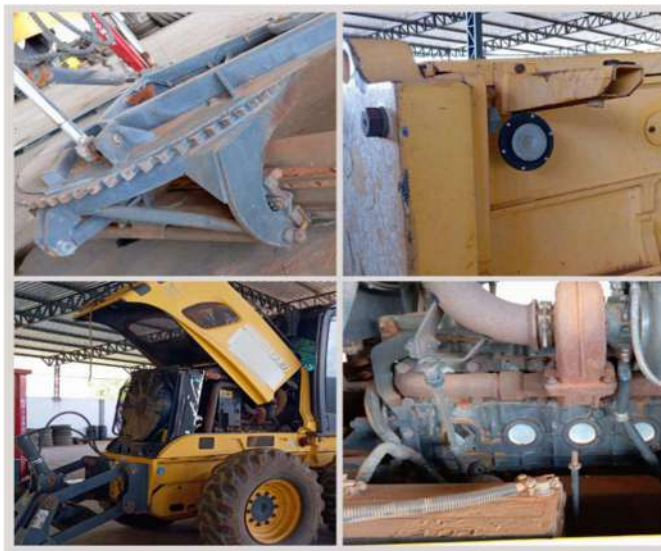
Estado e necessidades: troca da bateria, dos pneus, dos faróis, do vidro da porta, das palhetas e mecanismo, da tampa dos faróis, das maçanetas, da chave de ignição, das chaves das portas, dos retrovisores e das chaves das tampas.

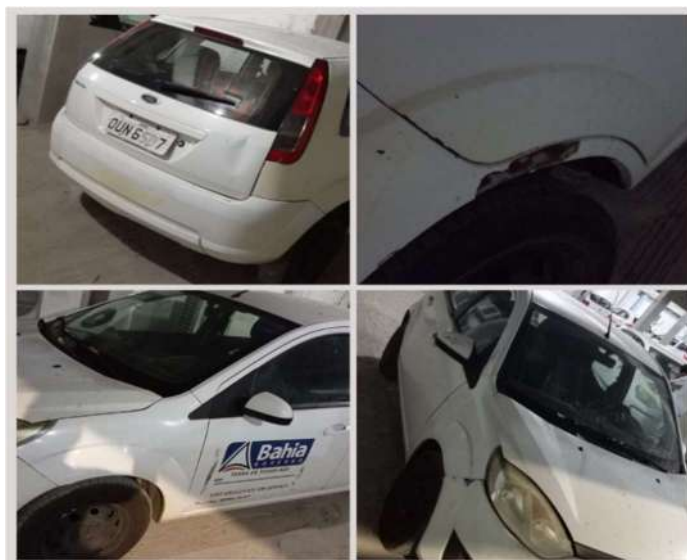
Nome: Fiesta – Placa policial: OUN 6507

Estado e necessidades: troca de pneus, do escapamento e dos filtros, além de revisão geral da suspensão.

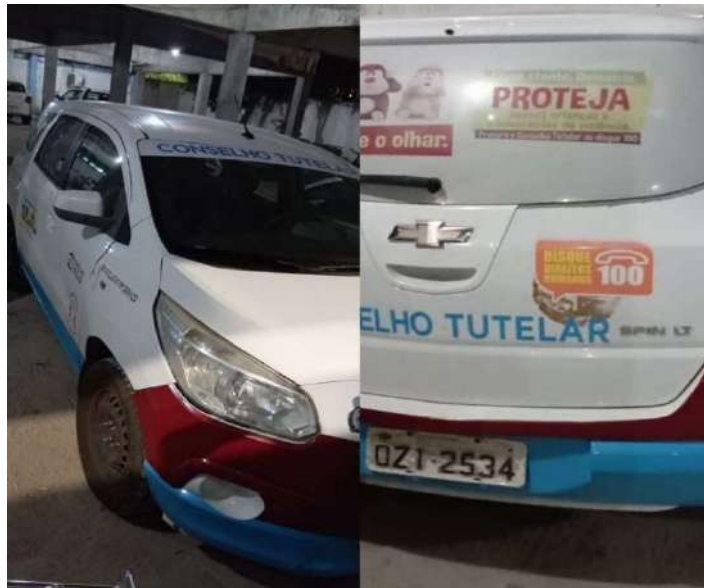
Nome: Spin – Placa policial: OZI2534

Estado e necessidades: troca dos filtros e do escapamento, além de revisão no motor e na suspensão.

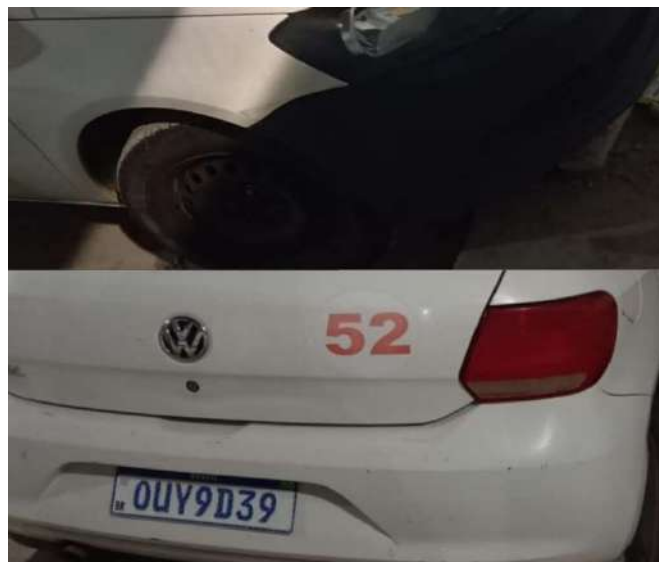
Nome: GOL – Placa policial: OUY9D39

Estado e necessidades: Troca de escapamento, de pneus, da borracha do limpador de para-brisas e revisão de suspensão.

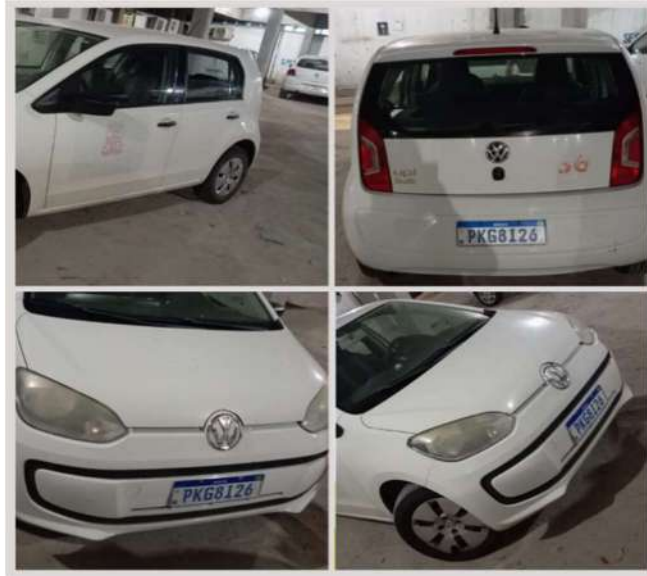
Estado e necessidades: Troca de correias e filtros, trocar amortecedor dianteiro, pneus e realizar a revisão da suspensão.

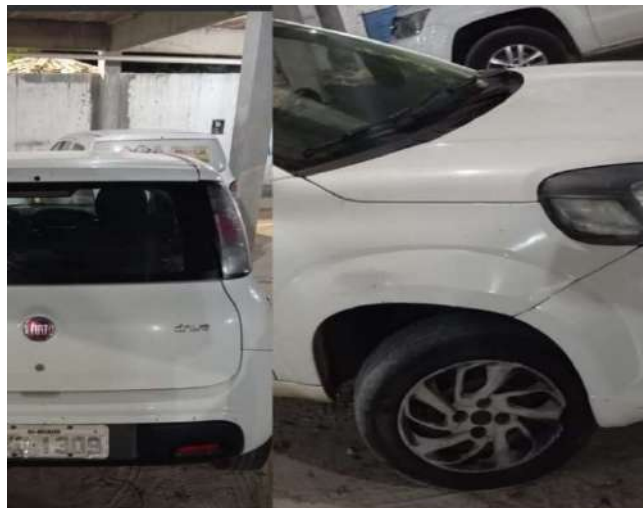
**VEÍCULO 32:**

Estado e necessidades: troca do sistema de vidros elétricos, do escapamento e dos pneus, além de revisão no sistema de abs e de suspensão.

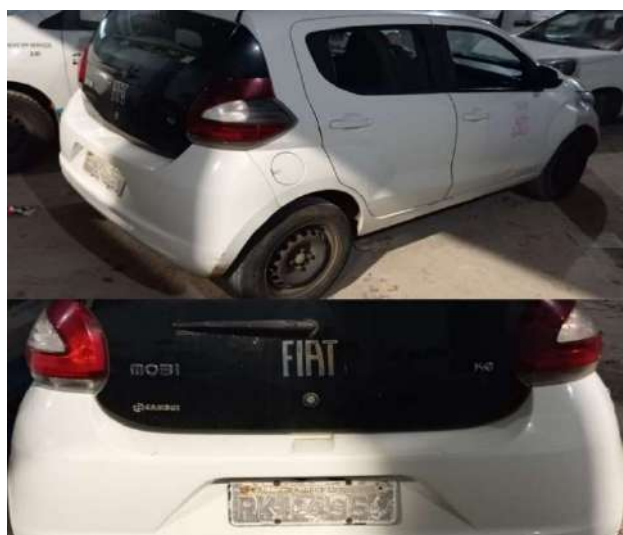
Nome: MOB – Placa policial: PKI4954

Estado e necessidades: troca de óleo e correias, dos pneus, do jogo de calotas, além de problema na abs e necessidade de revisão na suspensão.

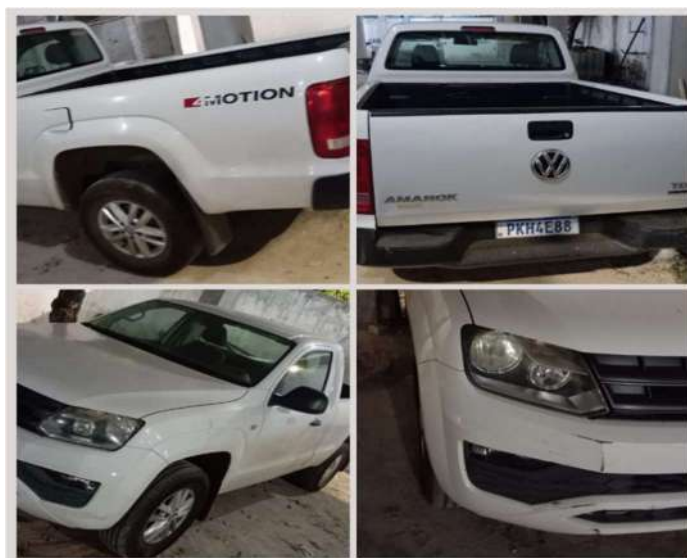
Nome: Amarok – Placa policial: PKH4E88

Estado e necessidades: revisão geral, troca de motor e câmbio, troca do sistema de catalisador, além do diferencial estar ruim.

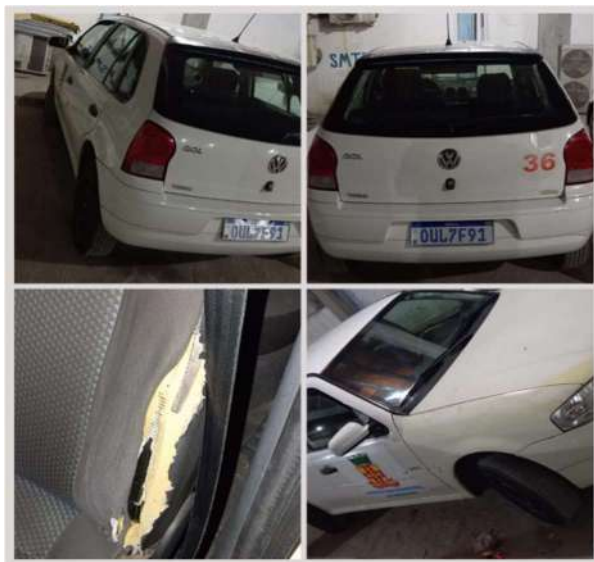
Nome: Gol – Placa policial: OUL7F91

Estado e necessidades: troca dos pneus, das borrachas das portas, do escapamento, e das lanternas traseiras, além de revisão geral do motor e da suspensão.

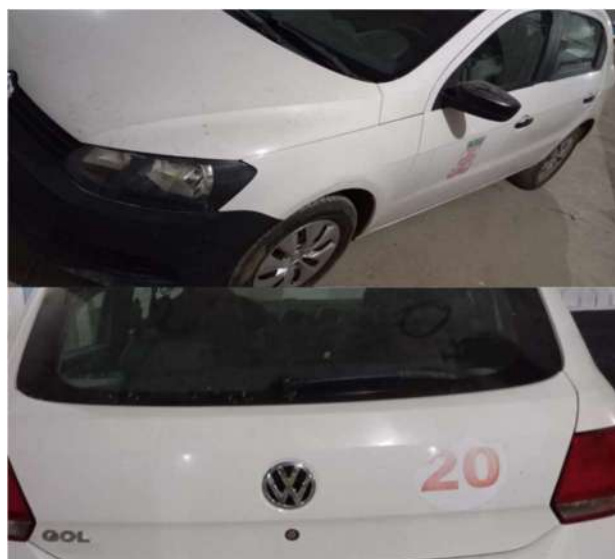
Nome: GOL – Placa policial: OVD0739

Estado e necessidades: troca dos pneus, das correias, do óleo e dos filtros, além de revisão geral na suspensão.

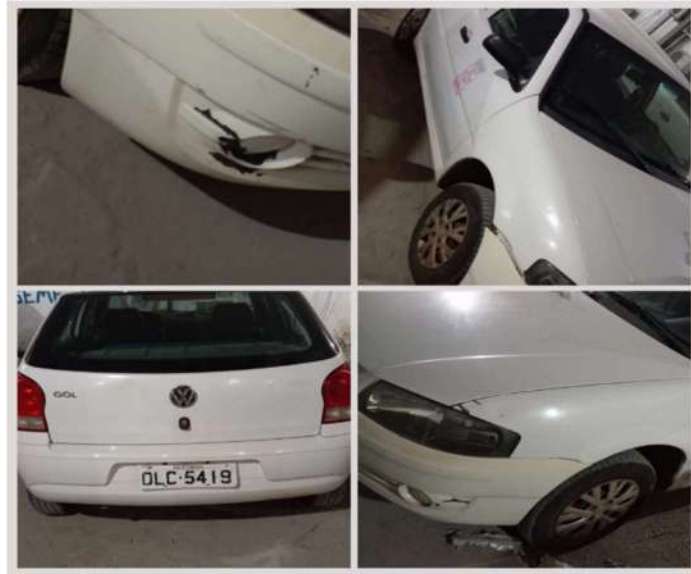
Nome: GOL – Placa policial: OLC5419

Estado e necessidades: troca de pneus, do escapamento, do para-choque dianteiro, além de revisão geral no motor e na suspensão.

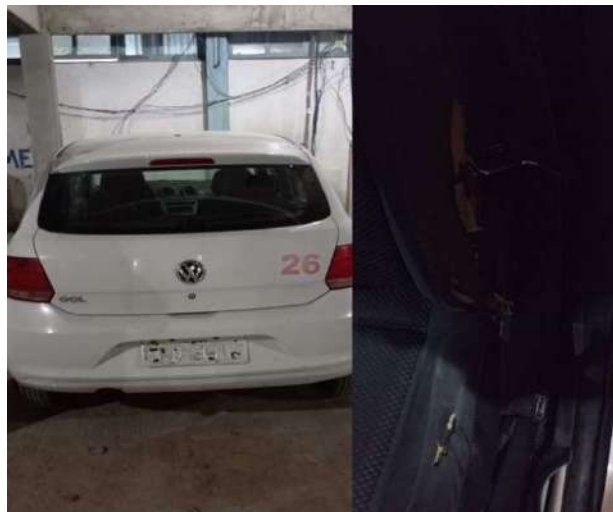
Nome: GOL – Placa policial: OVD9818

Estado e necessidades: revisão de suspensão, freio e motor, além de troca de correias, filtros e para-choque dianteiro.

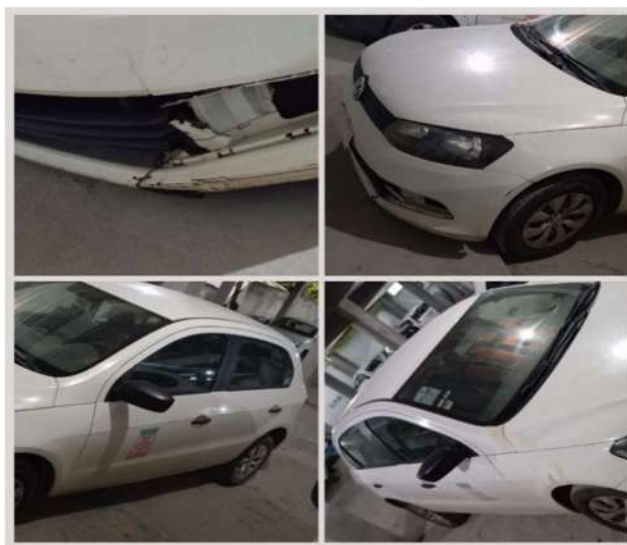
Nome: GOL – Placa policial: OZH2715

Estado e necessidades: Trocar os pneus, as cadeiras, as borrachas das portas, as lanternas traseiras, para-choque e limpador, além de revisão geral da suspensão e freio.

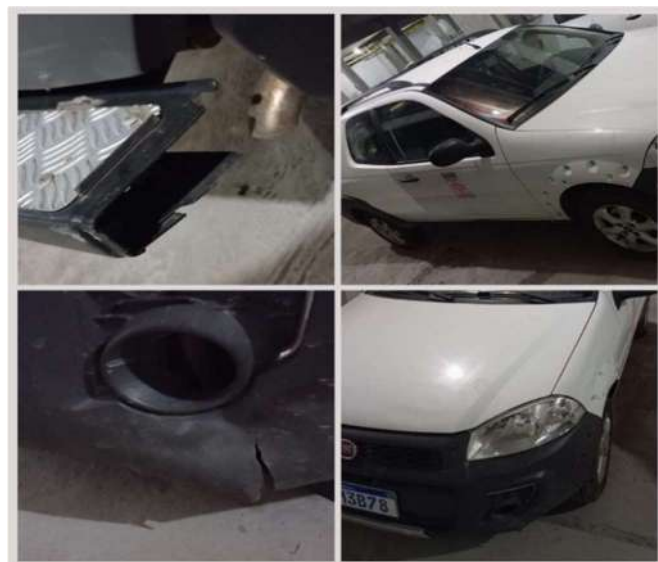
Nome: STRADA – Placa policial: OZM3B78

Estado e necessidades: Revisão geral da suspensão e freio, além da troca de óleo e filtros, da capota da carroceria, das molduras dianteiras, dos faróis de milha e da troca de correias.

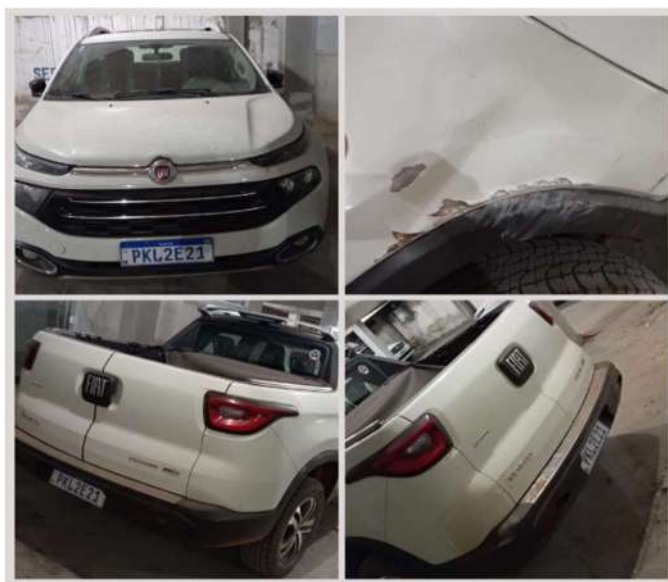
Nome: TORO – Placa policial: PKL2E21

Estado e necessidades: revisão geral na suspensão e freio, troca das correias, óleo e seus filtros, além dos pneus. O veículo não funciona.

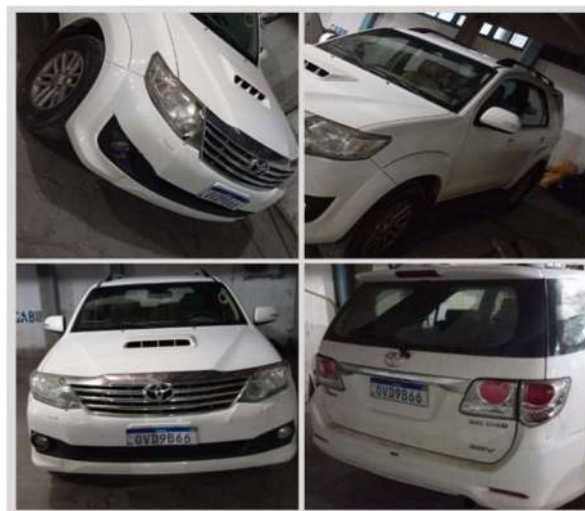
Nome: SW4 – Placa policial: OVD9B66

Estado e necessidades: troca dos pneus, do óleo e seus filtros, e das lanternas traseiras, além de uma revisão na suspensão.

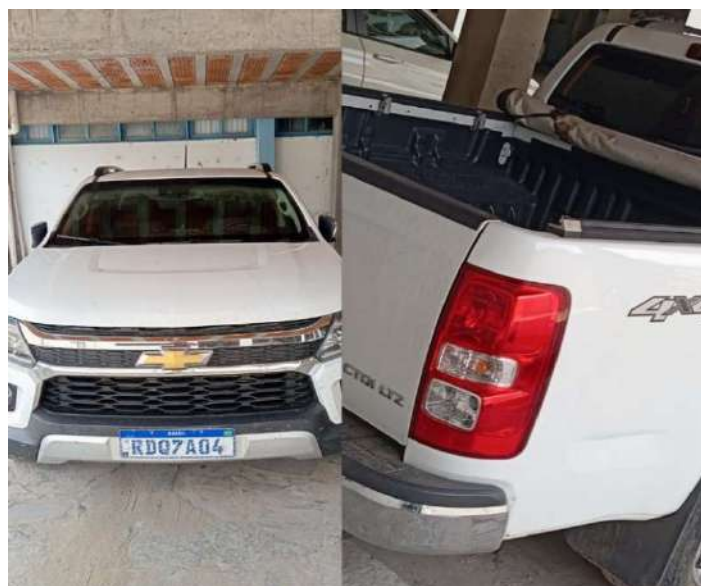
Nome: S10 – Placa policial: RDQ7A04

Estado e necessidades: revisão preventiva e troca dos pneus.

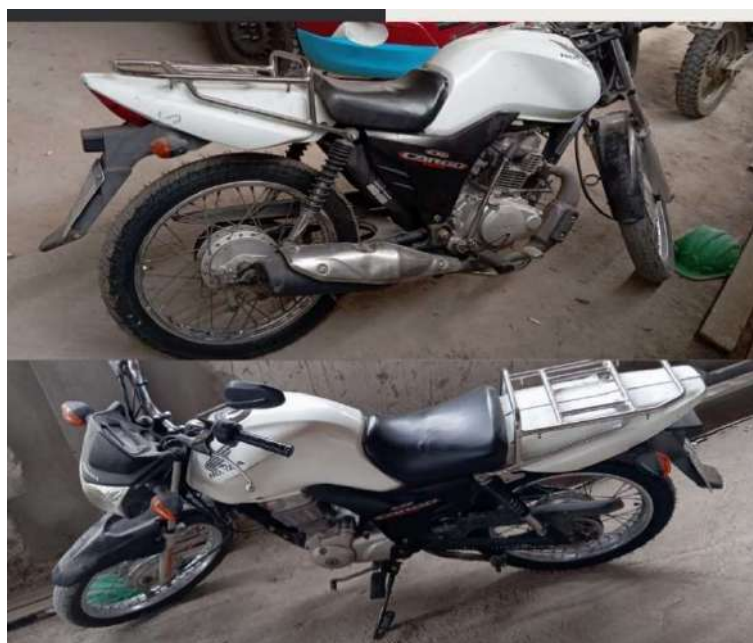
Nome: Moto Titan – Placa: OZO8D24

Estado e necessidades: revisão geral, além de troca de óleo no motor e do carburador.

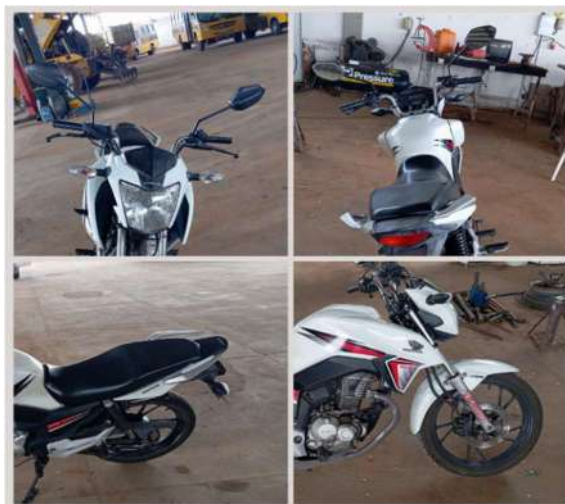
Nome: Moto Titan – Placa Policial: PJZ9F25

Estado e necessidades: revisão geral, além de troca de óleo de motor, do patim de freio, da capa de banco e da caixa de direção.

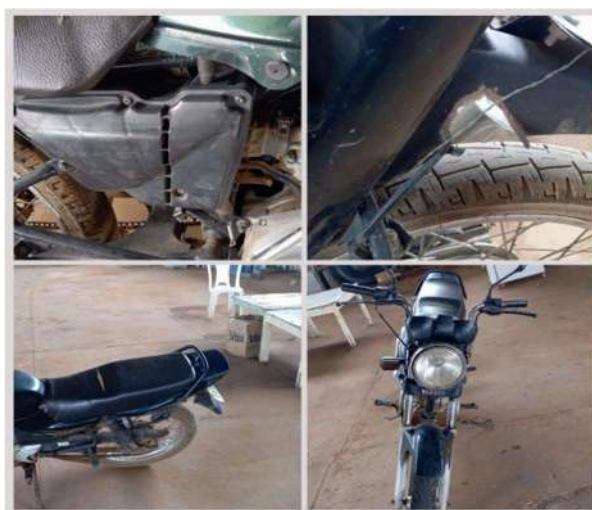
Nome: Moto YBR – Placa policial: JLL8893

Estado e necessidades: revisão geral, além da troca de óleo do motor, da capa de banco, da bateria, do retentor de bengala, do kit de transmissão, do jogo de tampa lateral, do patim de freio traseiro, do paralama traseiro, dos piscas e do pneu dianteiro.

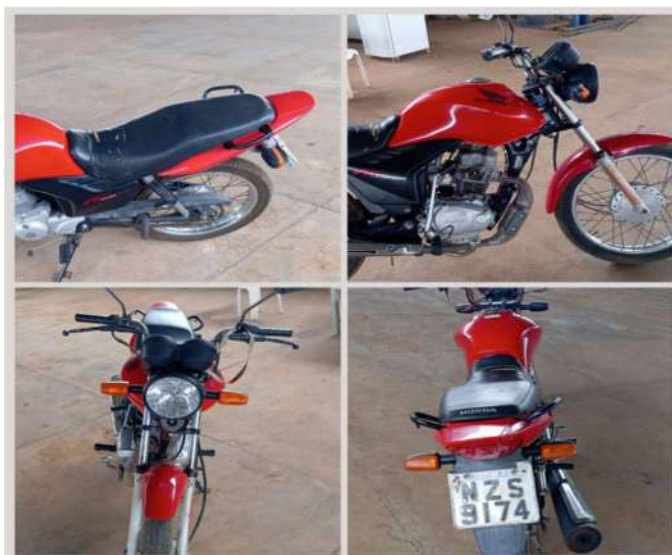
Nome: Moto Titan – Placa policial: NZS9174

Estado e necessidades: revisão geral, troca de óleo de motor, da capa de banco, da bateria, do retentor de bengala e do serviço de motor.

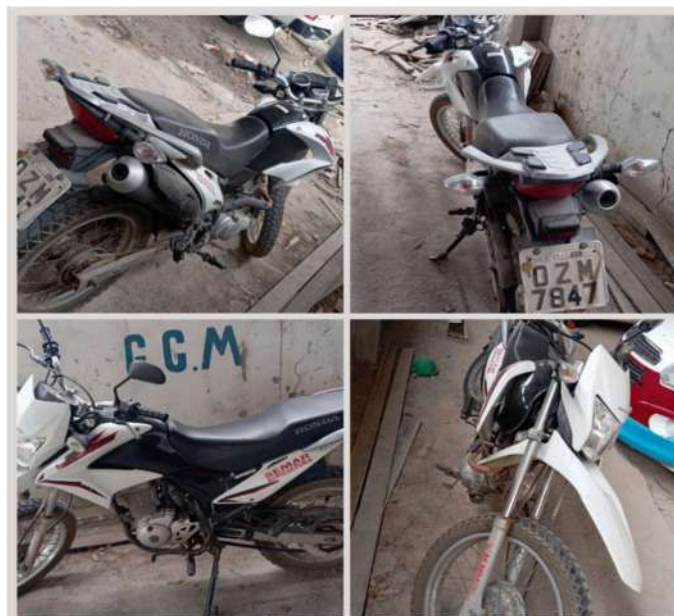
Nome: Moto Broz – Placa policial: OZM7847

Estado e necessidades: revisão geral, troca de óleo de motor, do kit de transmissão e do patim de freio traseiro.

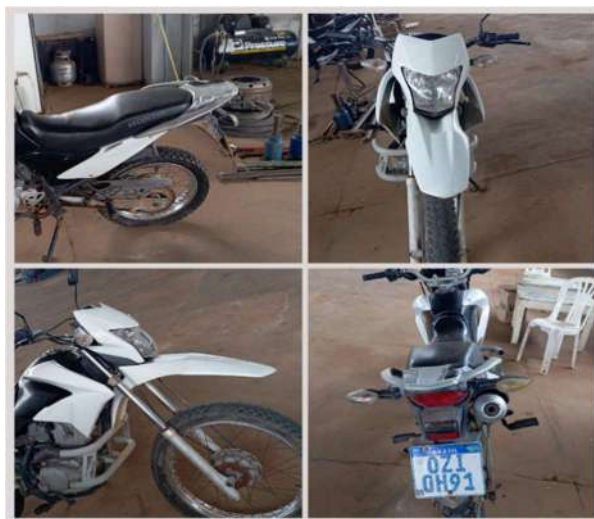
Nome: Moto Broz – Placa policial: OZIOH91

Estado e necessidades: revisão geral, troca de óleo de motor, de kit de transmissão, do patim de freio dianteiro e traseiro, dos retentores de bengala, do filtro de combustível e de ar, além dos pneus. Motor está soltando fumaça.

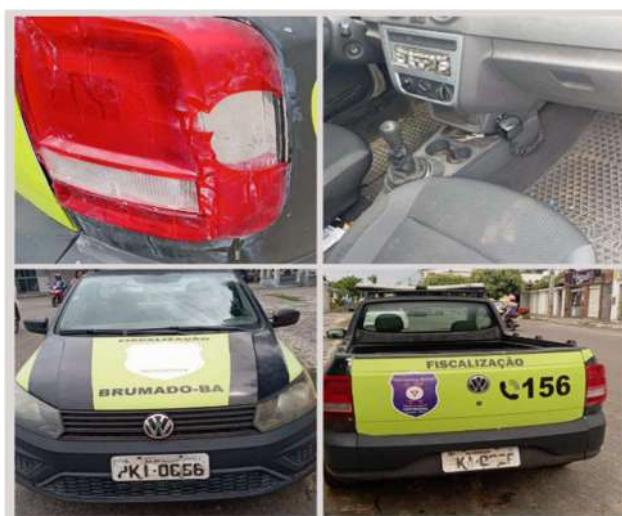
Nome: Saveiro – Placa policial: PKI0656

Estado e necessidades: troca de pneus traseiros, das lanternas traseiras, do ar condicionado e das correias, além de revisão na suspensão e no motor.

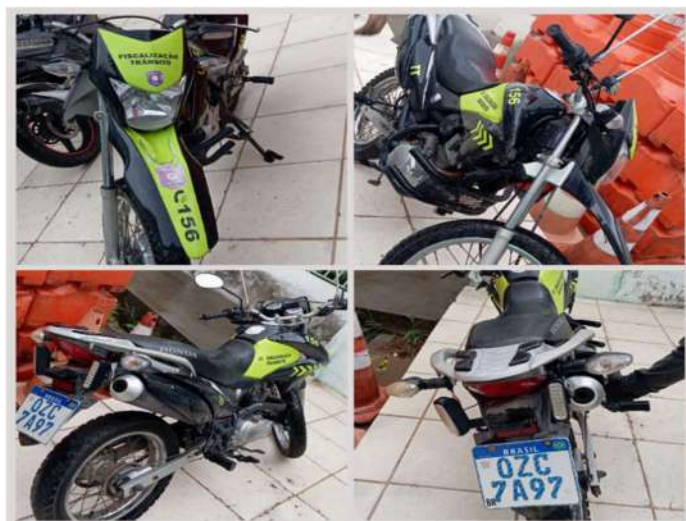
Nome: Moto Broz – Placa policial: OZC7A97

Estado e necessidades: revisão geral, troca do óleo de motor, da bateria, do pneu traseiro e da base do pisca.

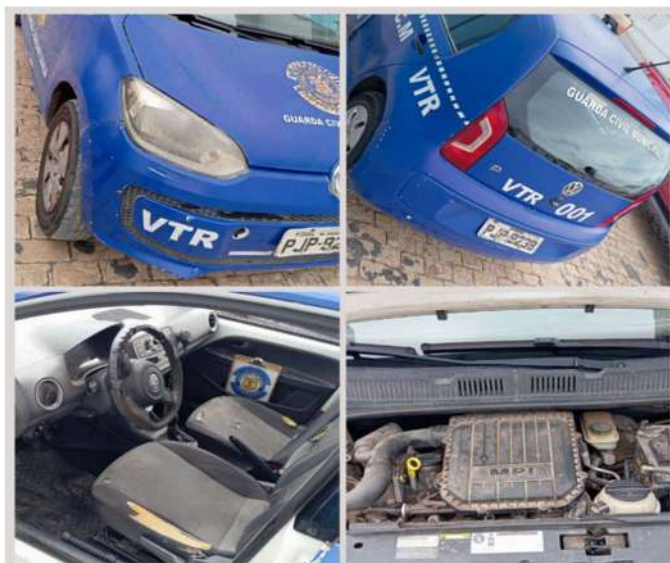
Nome: UP – Placa policial: PJP9238

Estado e necessidades: Troca da suspensão geral, dos pneus, da bateria, dos faróis, do volante, do para-brisa e dos dois bancos dianteiros, além de revisão geral do motor e na parte elétrica. O ar condicionado não funciona.

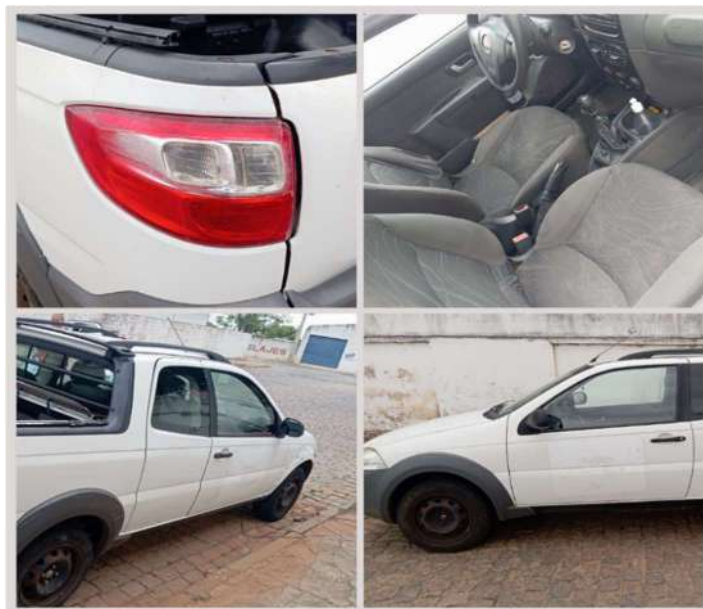
Nome: STRADA - Placa policial: OZC0681

Estado e necessidades: troca de pneus, das lanternas traseiras, da moldura do paralamas, além de revisão geral na suspensão e no motor.

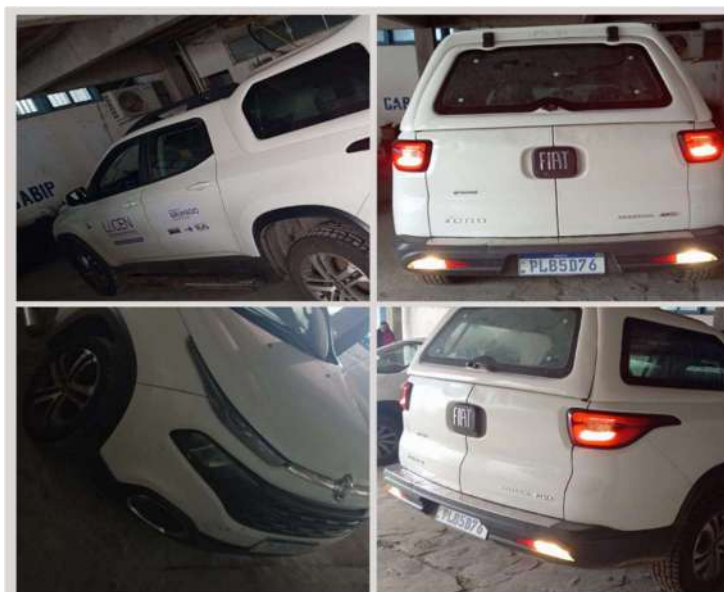
Nome: TORO – Placa policial: PLB5D76

Estado e necessidades: troca de pneus, alinhamento, balanceamento, além de revisão geral no motor e no sistema de freio.

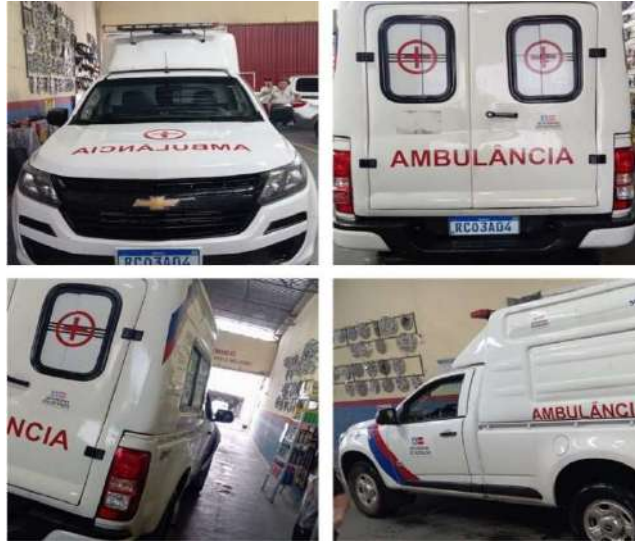
Nome: S10 – Placa policial: RCO3A04

Estado e necessidades: troca de pneus traseiros, da bomba de combustível, do giroflex e da fechadura da porta traseira, além do ar condicionado não funcionar e necessitar de revisão geral no motor e na suspensão.

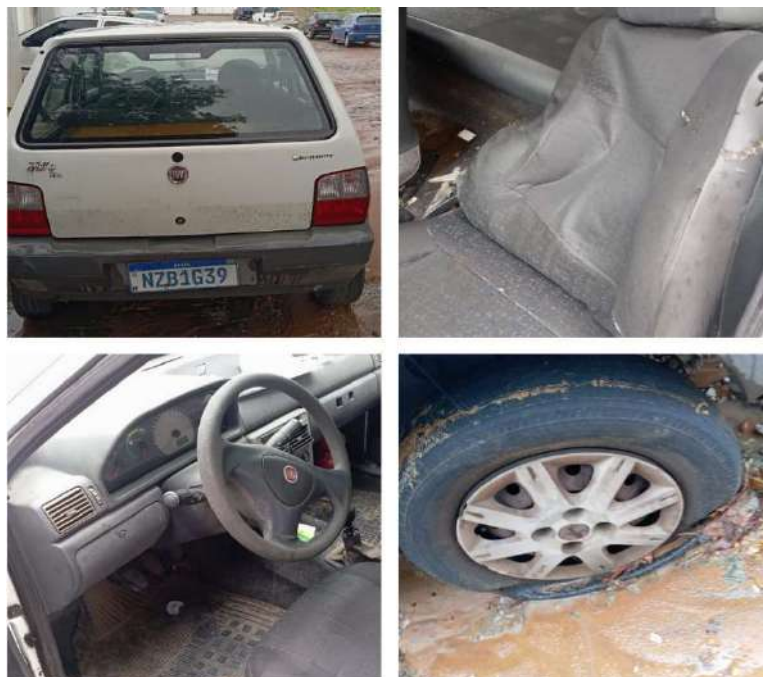
Nome: FIAT UNO – Placa policial: NZB1G39

Estado e necessidades: troca dos pneus, dos faróis e do jogo de calotas, além de revisão na suspensão e nos freios. O motor não funciona.

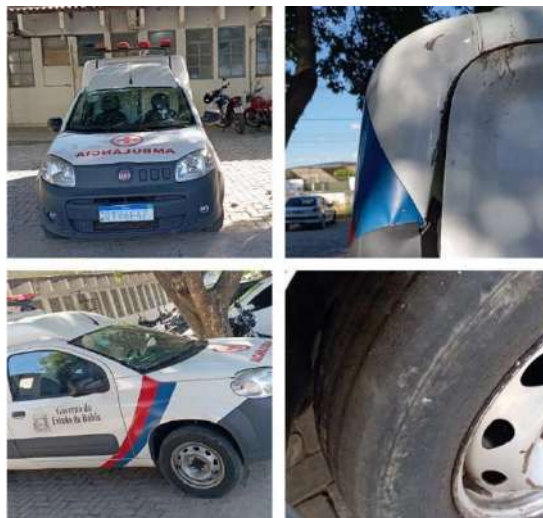
Nome: FIORINO – Placa policial: QTV6F47

Estado e necessidades: troca dos pneus, além de revisão geral na suspensão, no motor e nos freios.

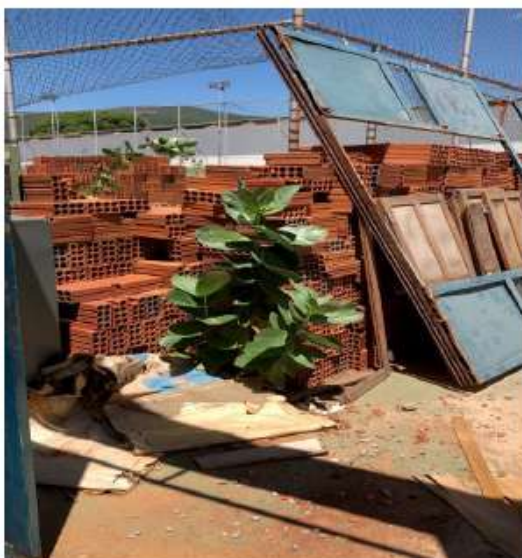
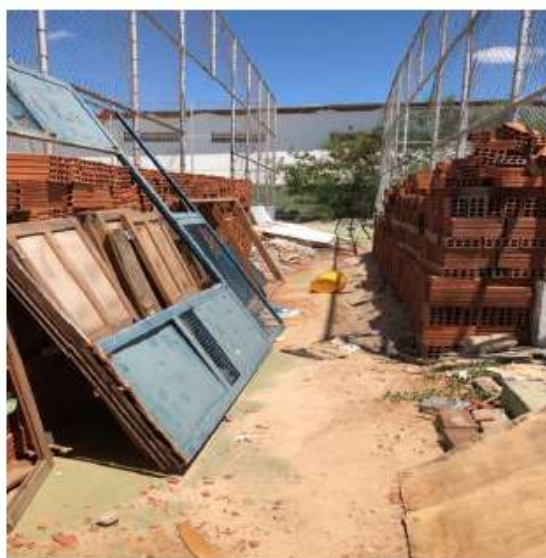
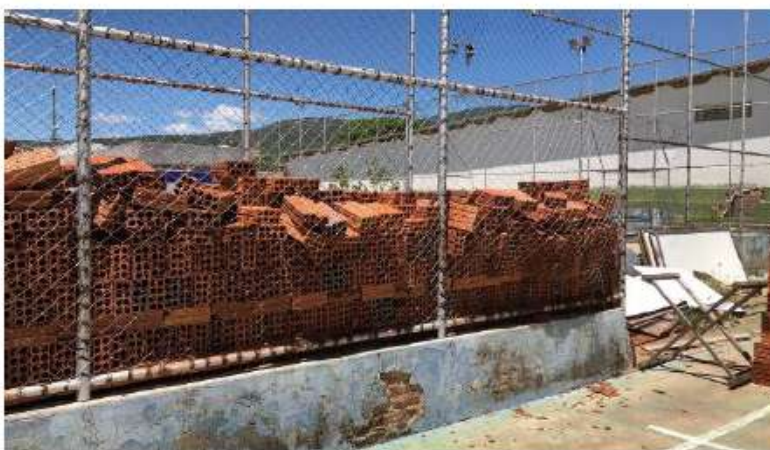
Fotos: 42, 43 e 44 – Material de construção empilhado ao lado das quadras

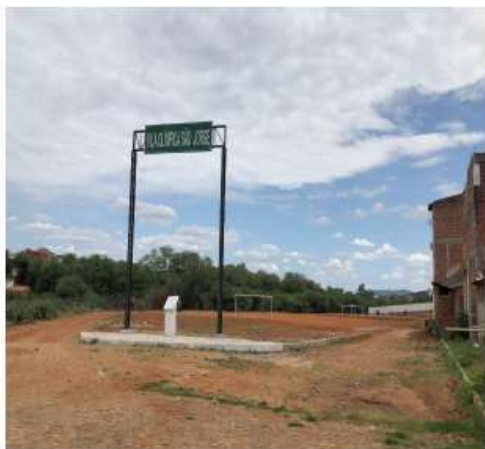
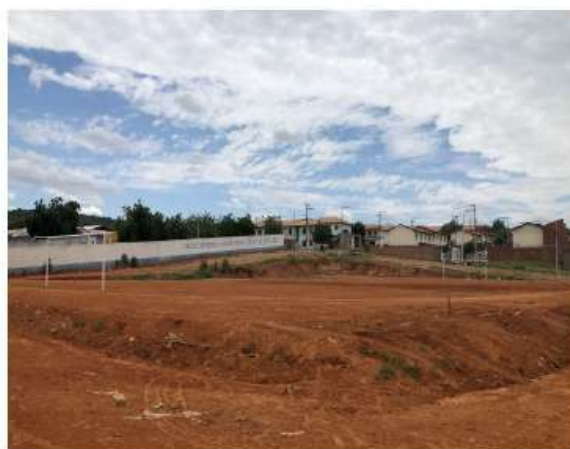
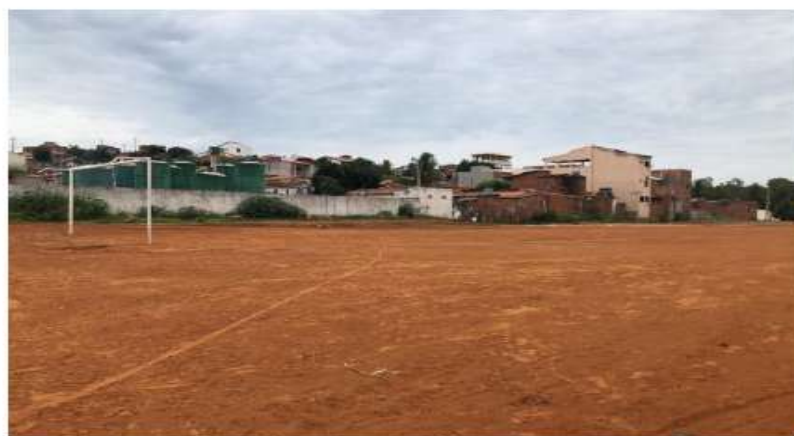
Fotos 131,132 e 133 – Área destinada a Vila Olímpica – Bairro São Jorge

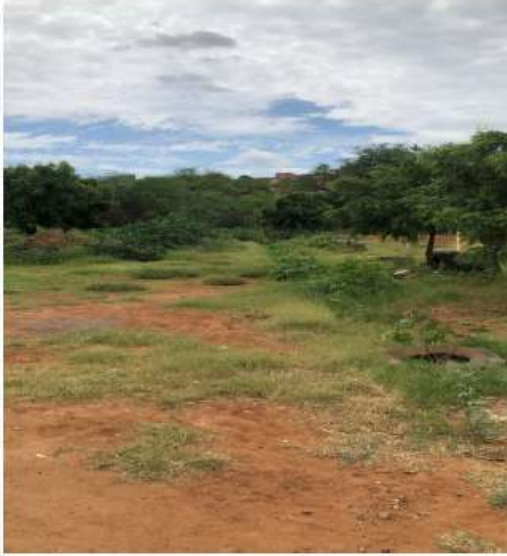
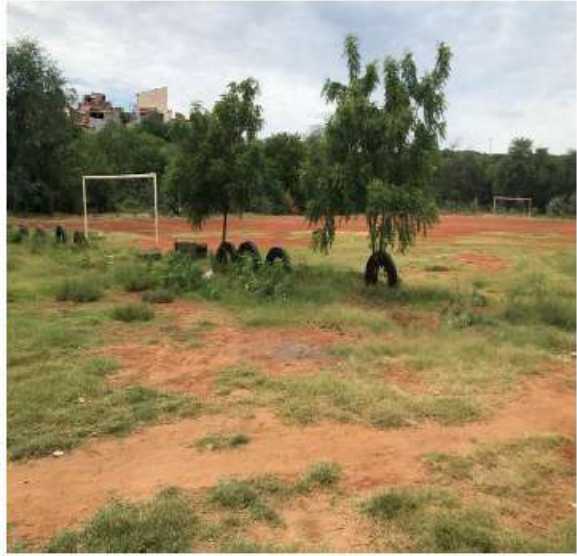
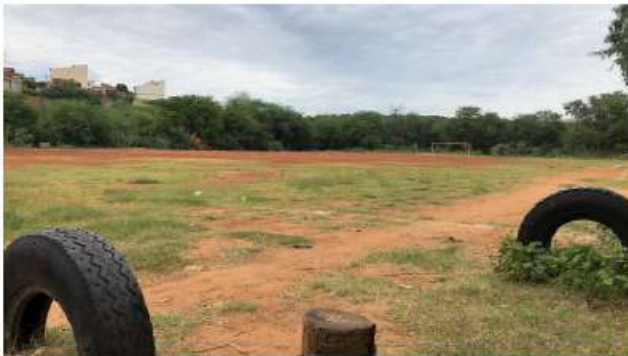
Foto 134, 135 e 136 - Campo de futebol – Bairro Dr. Juracy

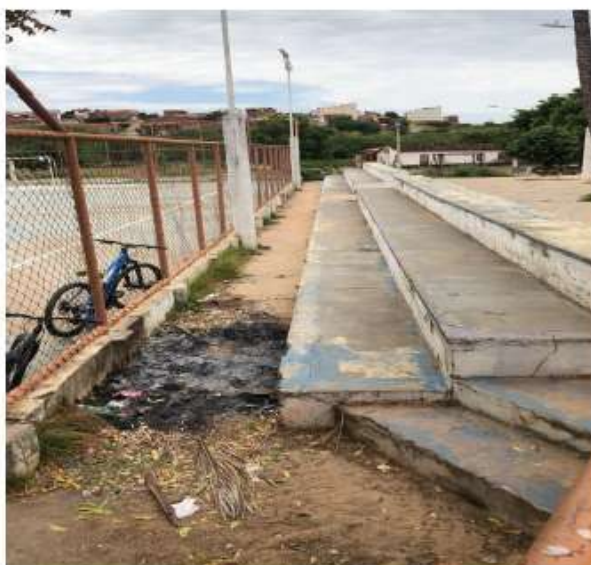
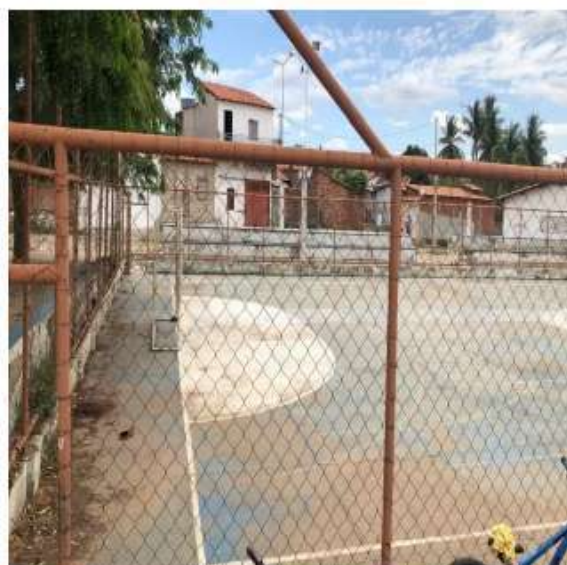
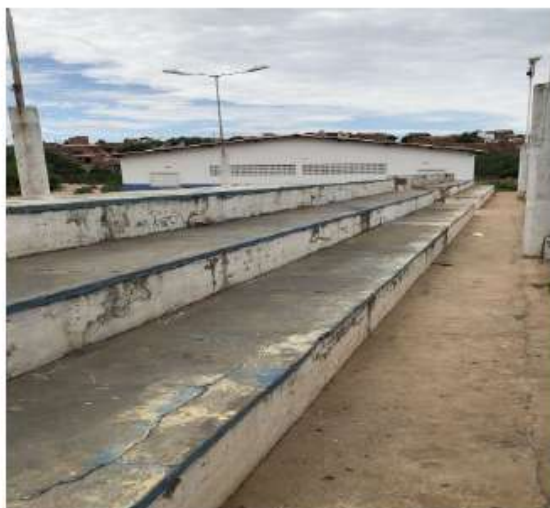
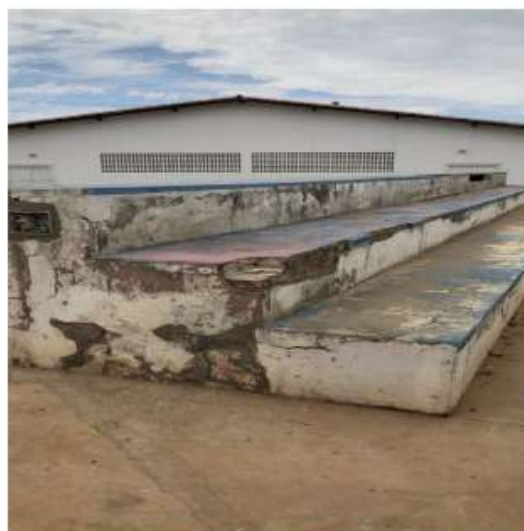
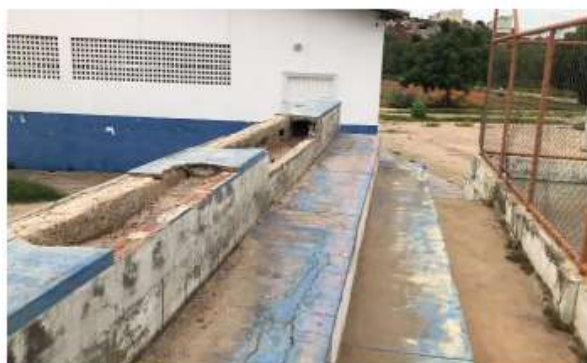
Fotos 137, 138, 139, 140 e 141 - Quadra Poliesportiva do Bairro Dr Juracy

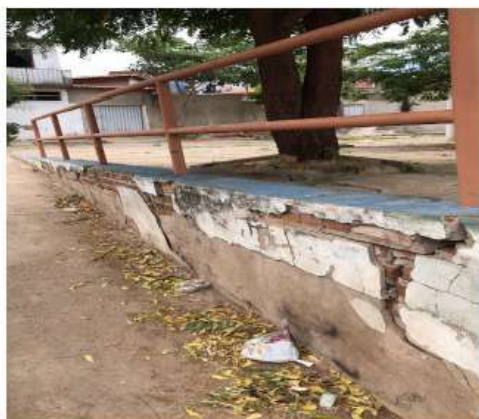
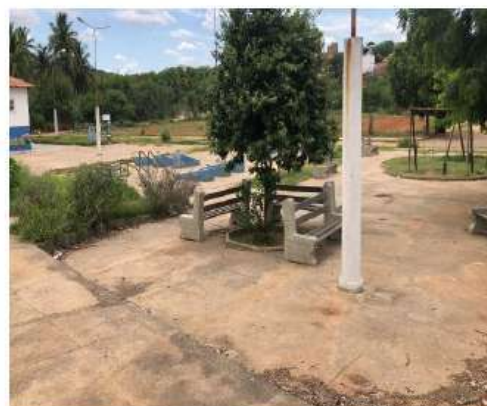
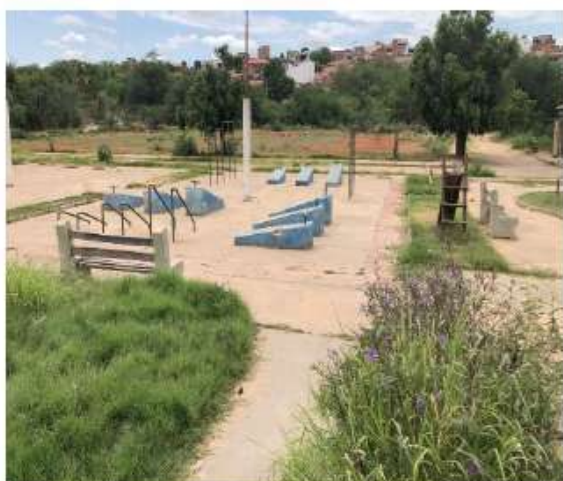
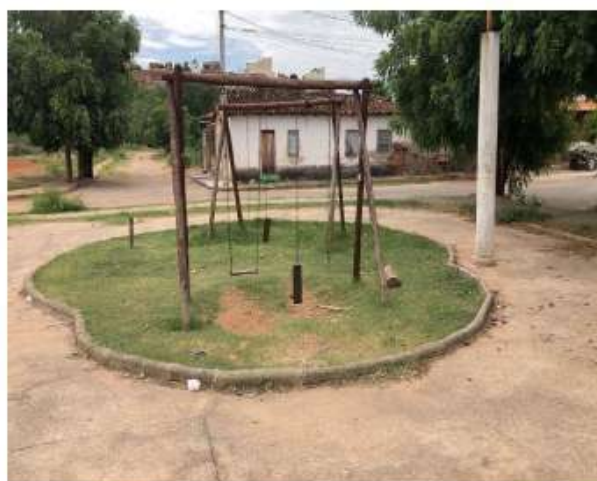
Fotos 142, 143, 144 e 145 - Praça de esportes com parquinho – Bairro Dr. Juracy

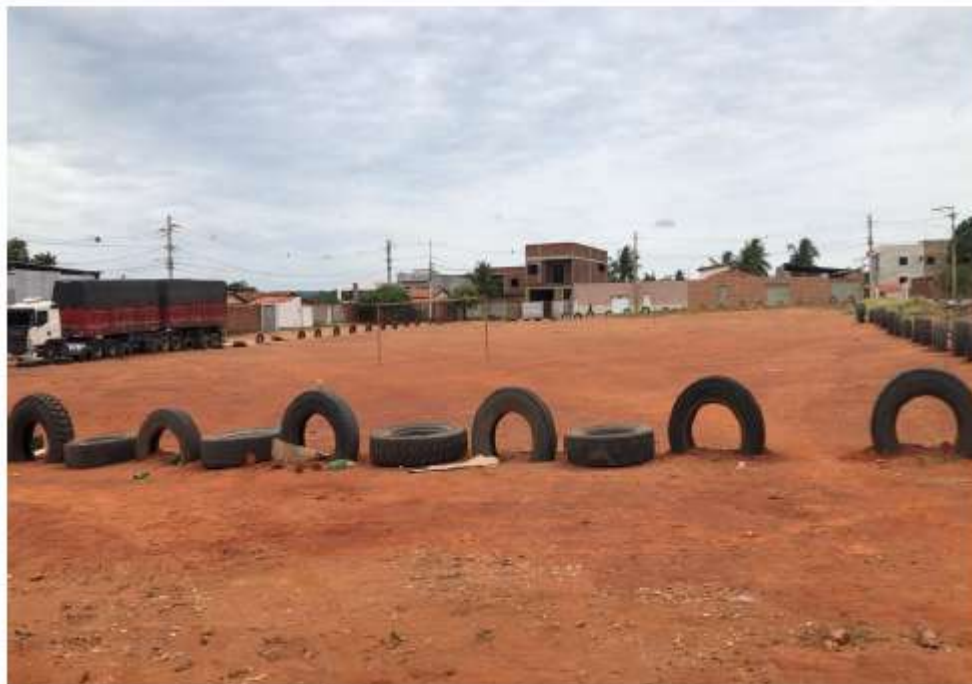
Fotos 146 - Campo do Esconso

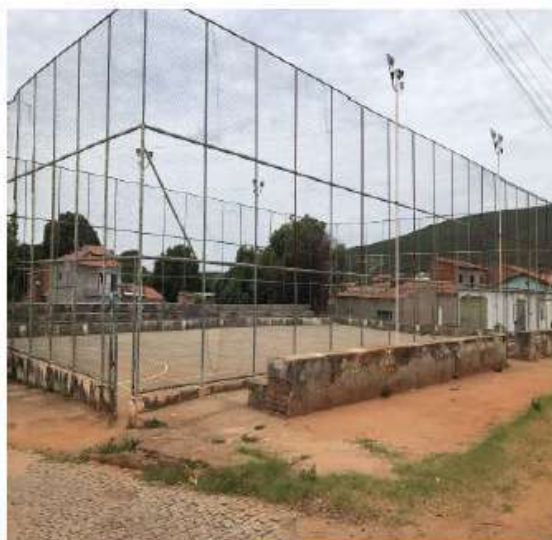
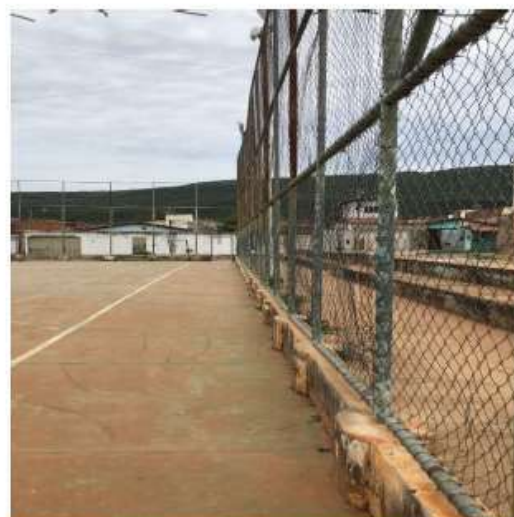
Fotos 147e 148 - Vista lateral da Quadra das Baraúnas
