PREFEITURA MUNICIPAL DE BRUMADO  
ESTADO DA BAHIA  
PROGE – Procuradoria Geral

**RELATÓRIO CONCLUSIVO SOBRE DESAFIOS E  
IRREGULARIDADES ENFRENTADOS PELA ATUAL GESTÃO  
DO MUNICÍPIO DE BRUMADO/BA**

BRUMADO/BA  
2025

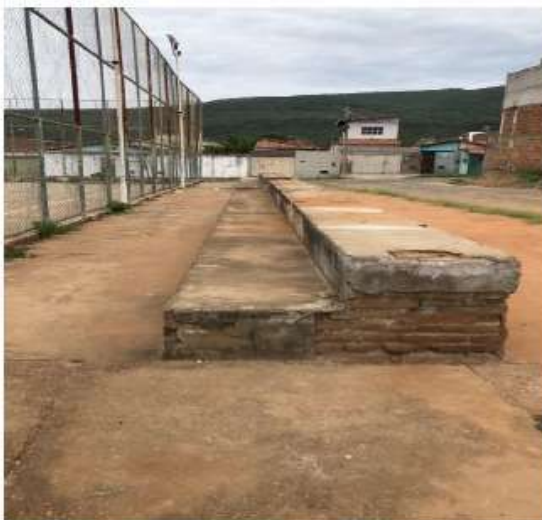
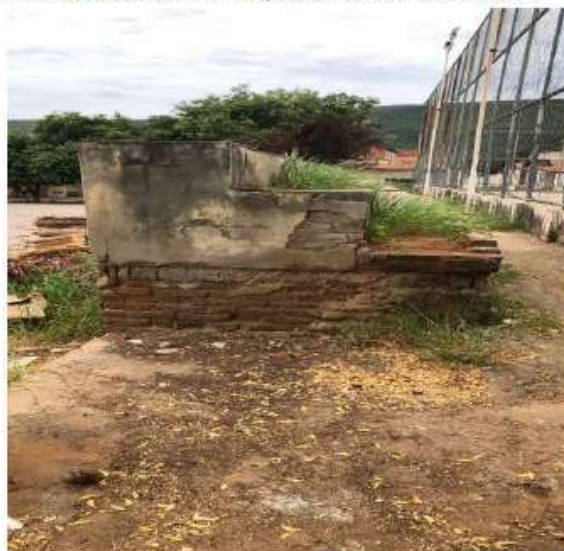
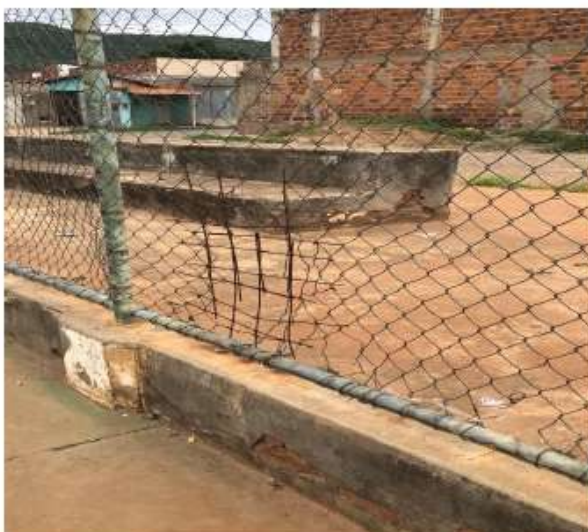
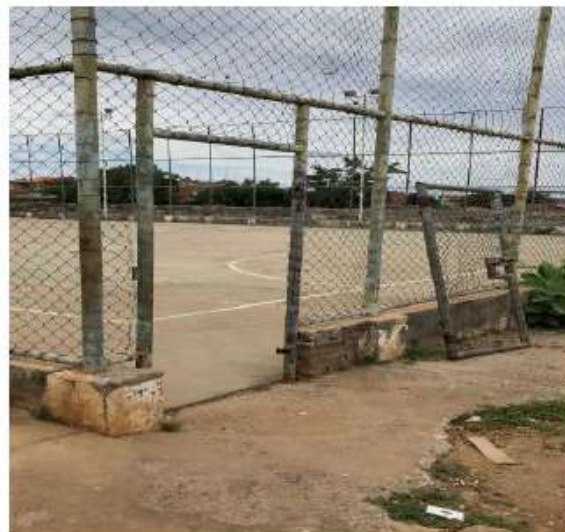
Foto 149,150, 151 e 152 - Arquibancadas e Alambrado da Quadra da Baraúnas

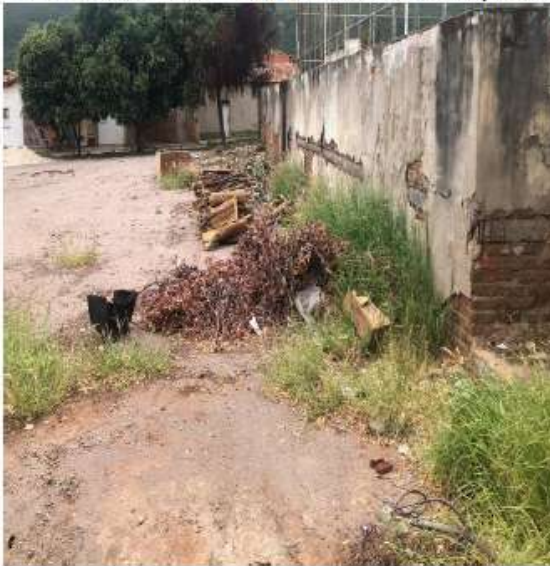
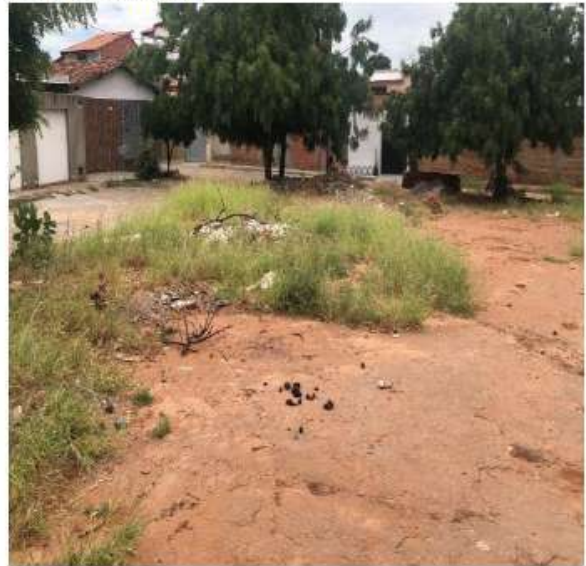
Foto 154 e 155 - Área Entorno da quadra das Baraúnas

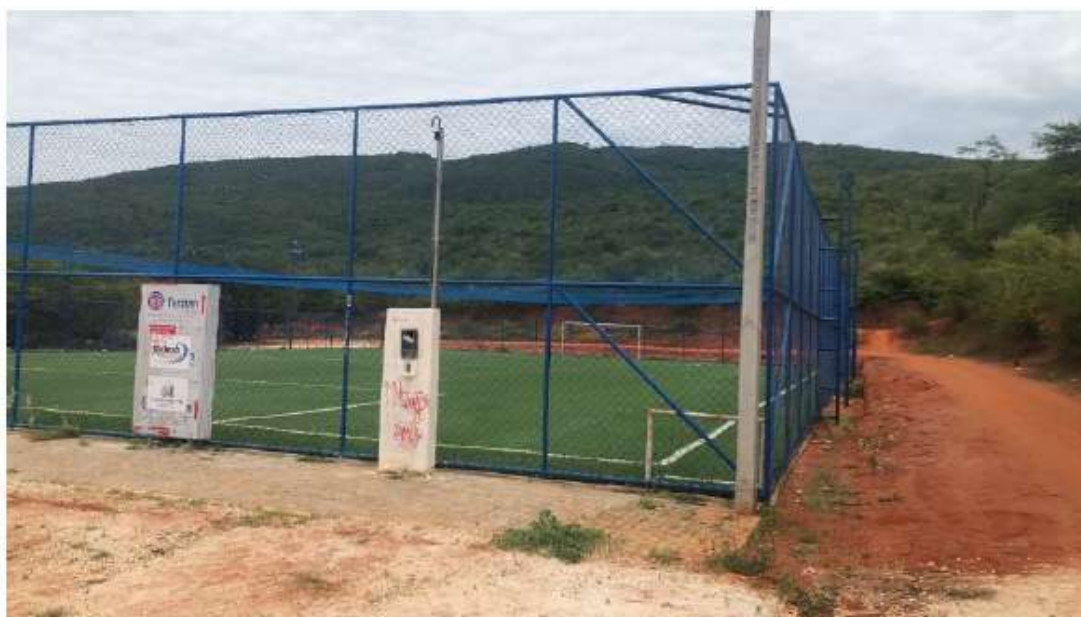
Foto 156 – Campo Society – Baraúnas

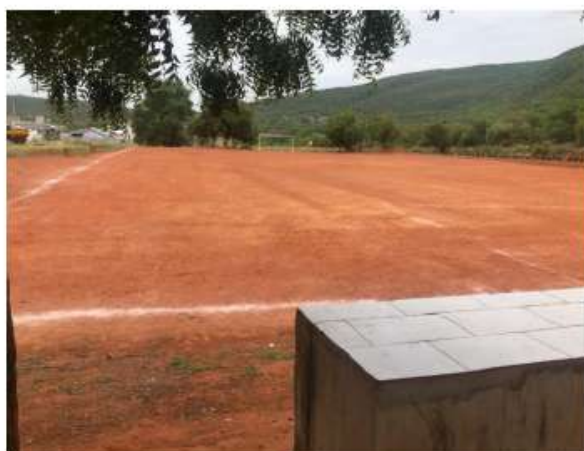
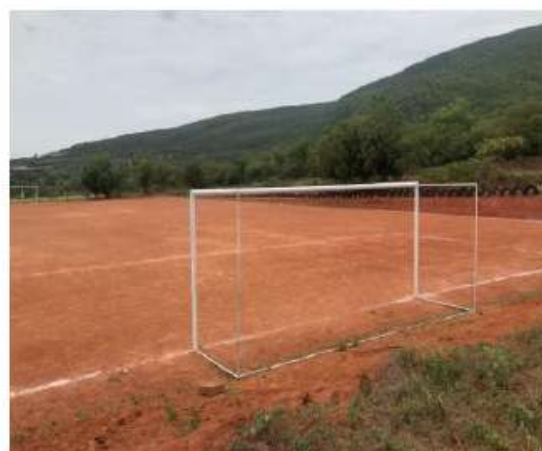
Foto 157 e 158 - Campo de Futebol – Baraúnas

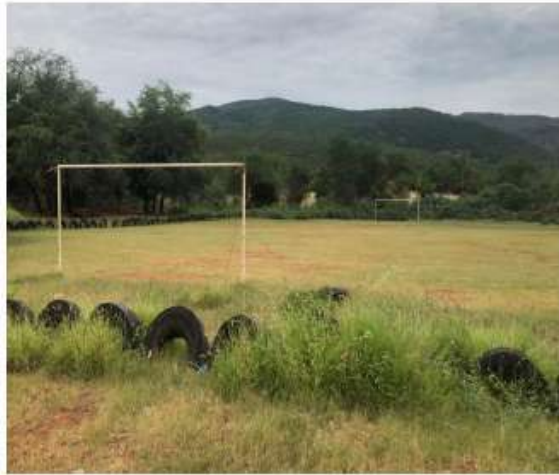
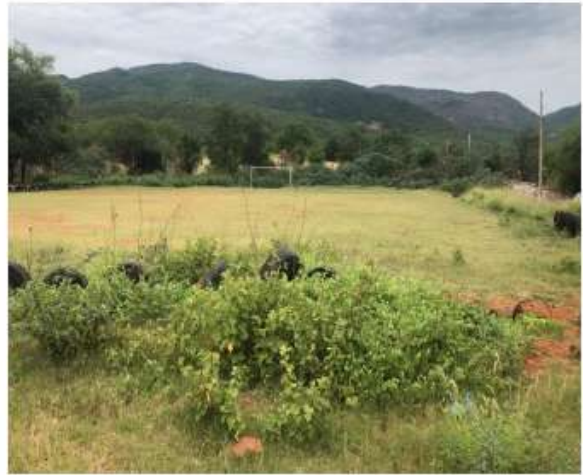
Fotos 159 e 160 - Campo de Futebol – Bairro Olhos D'Água

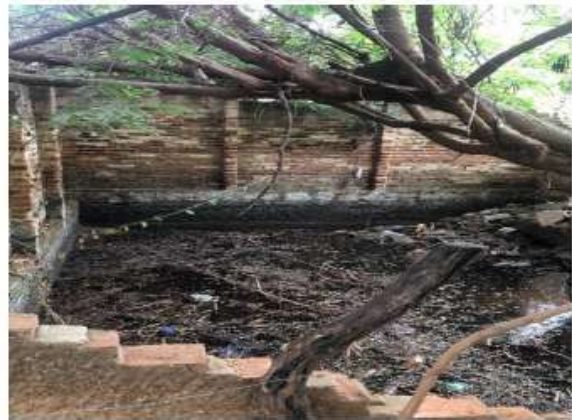
Foto 161 e 162 - Mina de Água – Olhos D'Água

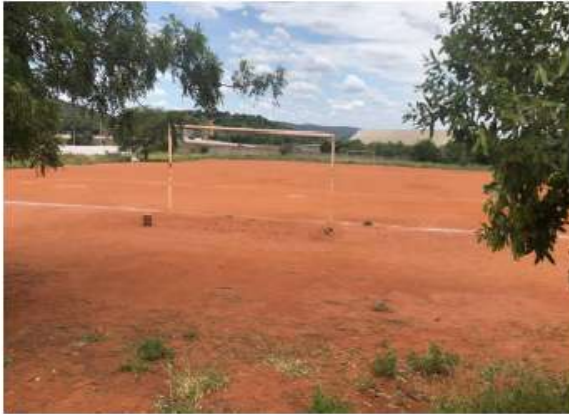
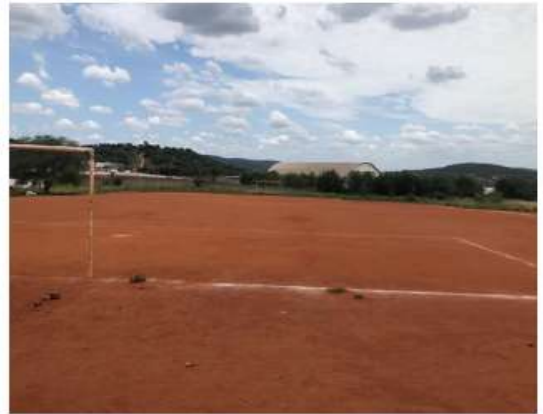
Foto 164 e 165 - Campo de Futebol – Bairro São José

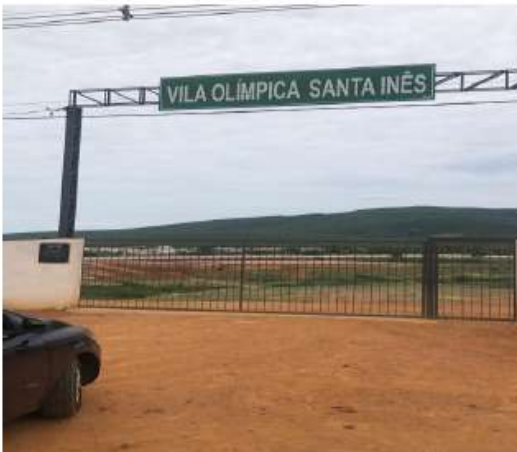
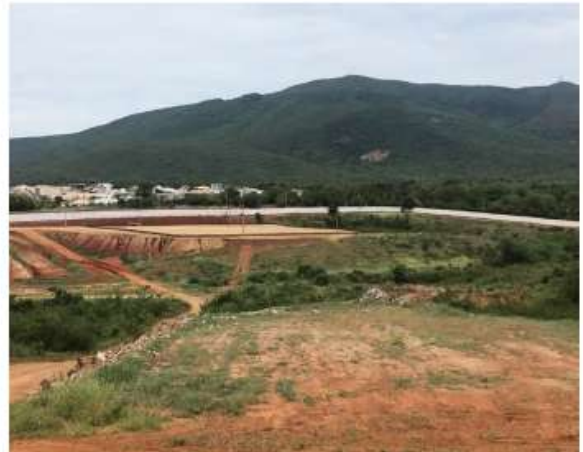
Fotos 166 e 167 - Vila Olímpica Santa Inês

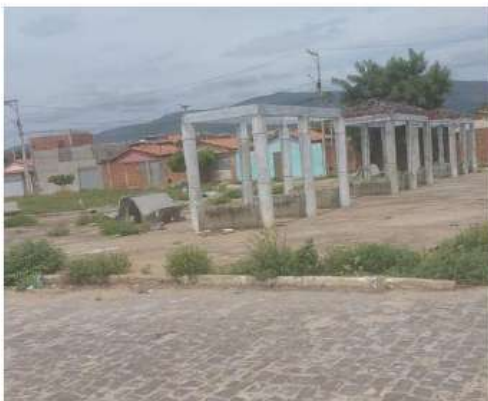
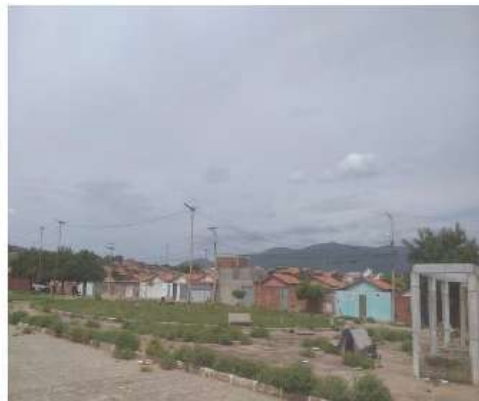
Fotos 168 e 169 - Praça do Bairro Irmã Dulce
